ТЕХНИЧЕСКИЙ ОТЧЕТ

по результатам инженерно-технического обследования

Здание по адресу: 393760, Тамбовская область, г. Мичуринск, ул.

«Капитальный ремонт административного
здания ОСФР по Тамбовской области,
расположенного по адресу: 393760, Тамбовская
область, г. Мичуринск, ул. Интернациональная,
д. 91А»

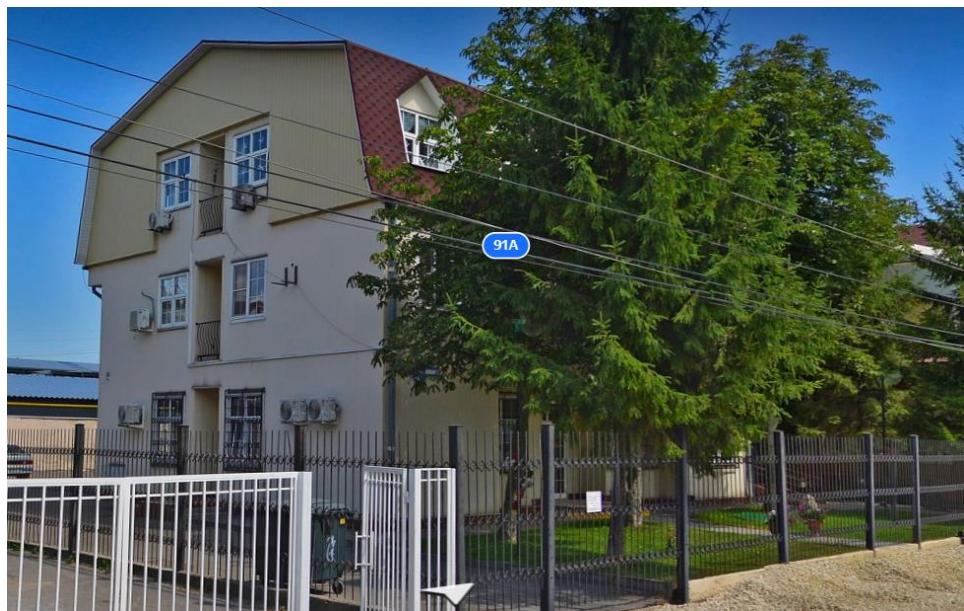
Рисунок 3.3 Общий вид фасада (литера А)

- частичное разрушение отмостки здания;
- разрушение ступеней входных групп;
- разрушение ограждений входных групп;
- частичное разрушение тротуарной плитки дорожек.

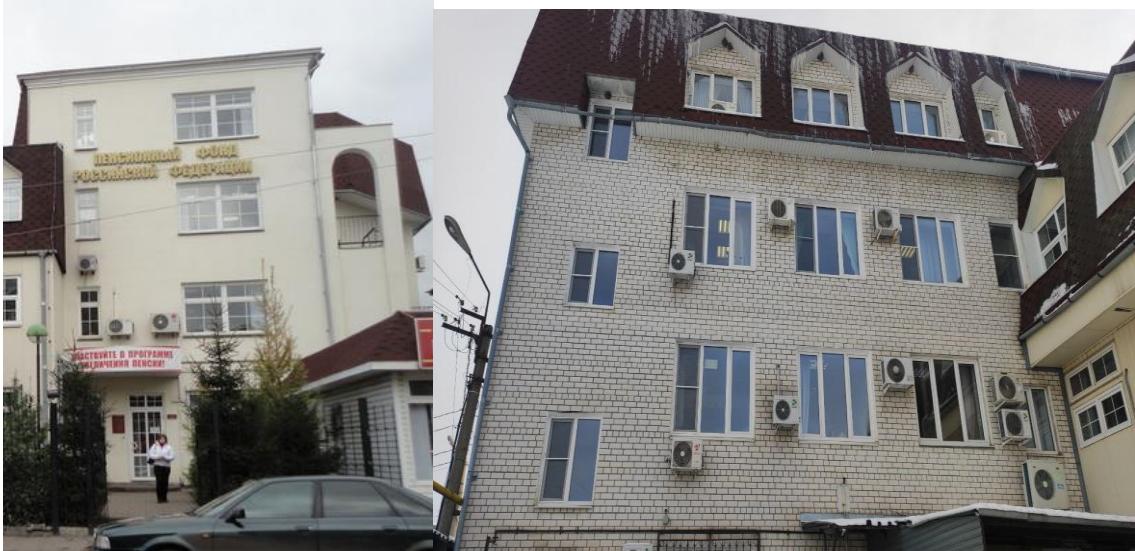
Рисунок 3.4 Общий вид фасада (литера А1)

- разрушение декоративного слоя;
- множественные трещины декоративного слоя;
- разрушение ступеней входных групп;
- разрушение ограждений входных групп;
- нарушение исходного положения элементов конструкций металлических навесов;
- частичное отслоение защитного покрытия от металлических конструкций навесов;
- деформация материалов покрытия навесов.

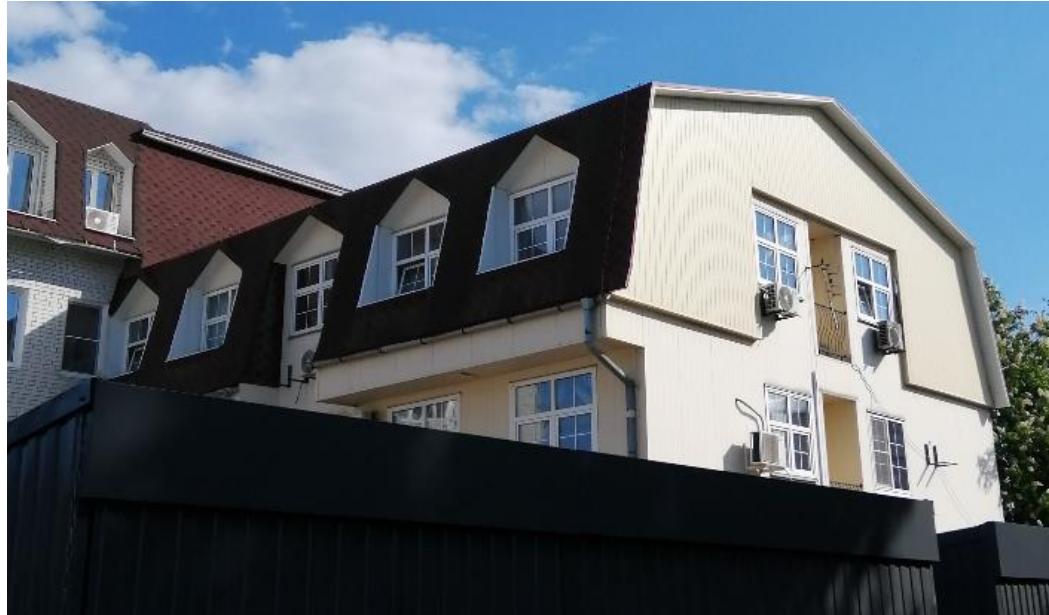
Рисунок 3.5 Общий вид кровли (литера А)

По результатам выполненного обследования техническое состояние кровли оценивается как Ограниченно-рабочеспособное.

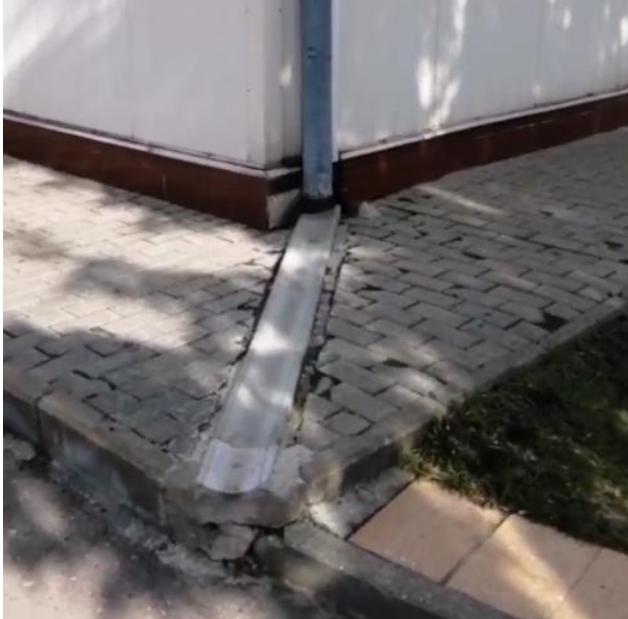
Разрушение отмостки	Нарушение эстетико-функциональных требований, дальнейшее развитие дефекта	Истечание срока эффективной эксплуатации, нарушение уклона, изменение геометрического положения, агрессивное воздействие среды

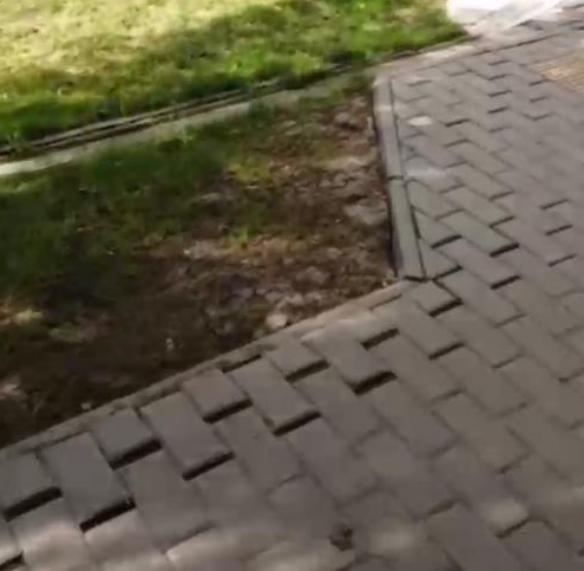
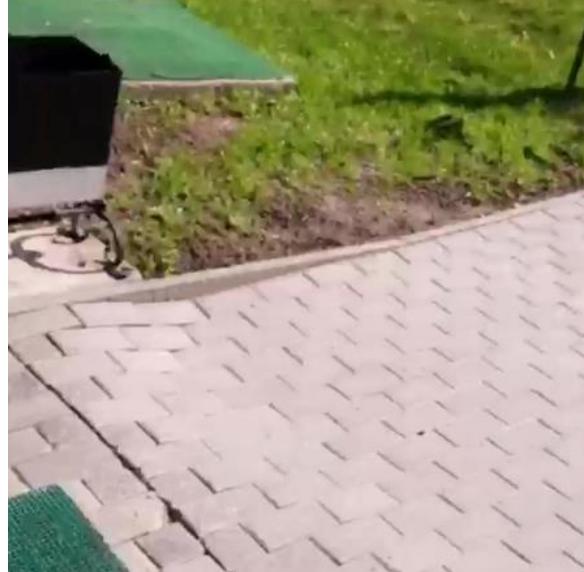
Разрушение тротуарной плитки дорожек	Нарушение эстетико-функциональных требований, дальнейшее развитие дефекта	Истечание срока эффективной эксплуатации, нарушение уклона, изменение геометрического положения, агрессивное воздействие среды
5.	Тротуарная плитка дорожек	Ограниченно-рабочоспособное

Разрушение тротуарной плитки дорожек	Нарушение эстетико-функциональных требований, дальнейшее развитие дефекта	Истечание срока эффективной эксплуатации, нарушение уклона, изменение геометрического положения, агрессивное воздействие среды

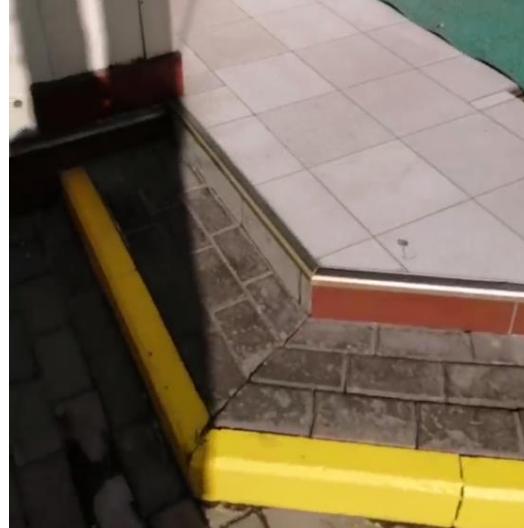
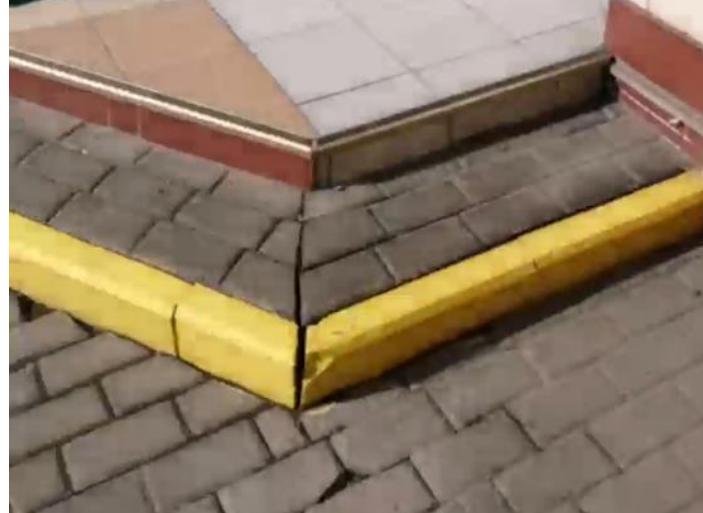
Разрушение ступеней входной группы	Нарушение эстетико-функциональных требований, дальнейшее развитие дефекта	Истечание срока эффективной эксплуатации, изменение геометрического положения, агрессивное воздействие среды
7.	Ступени входной группы	Ограниченно-рабочее состояние

Разрушение ступеней входной группы	Нарушение эстетико-функциональных требований, дальнейшее развитие дефекта	Истечание срока эффективной эксплуатации, изменение геометрического положения, агрессивное воздействие среды

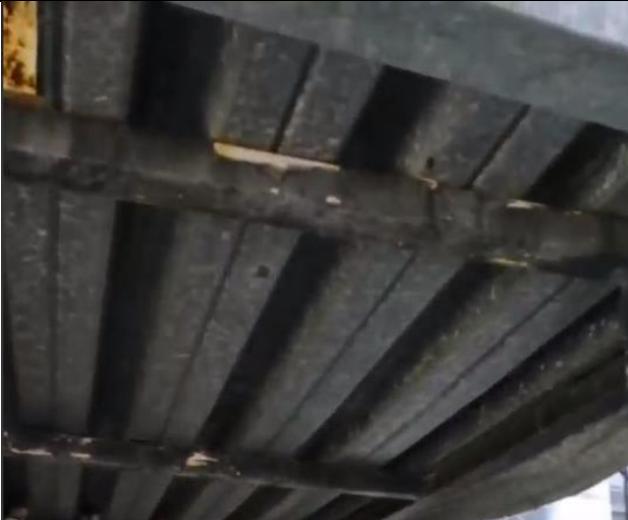
Нарушение исходного положения конструкции, коррозия металлических элементов	Нарушение эстетико-функциональных требований, дальнейшее развитие дефекта, снижение прочностных характеристик	Истечание срока эффективной конструкции, механические воздействия, агрессивное воздействие среды

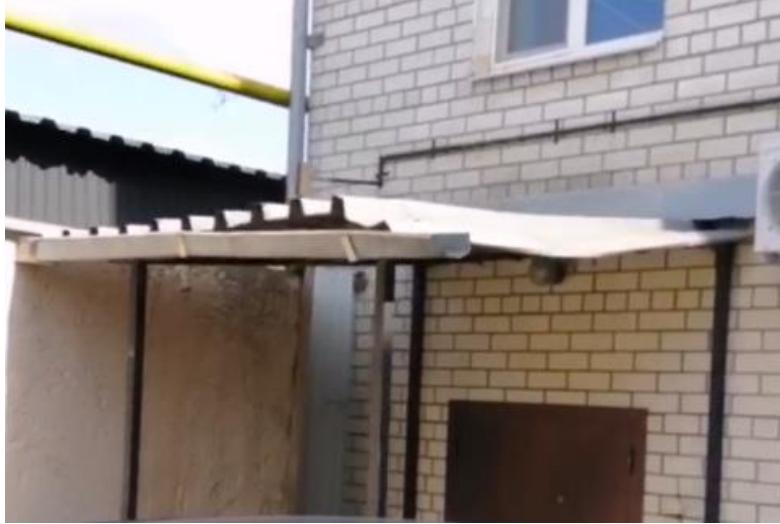
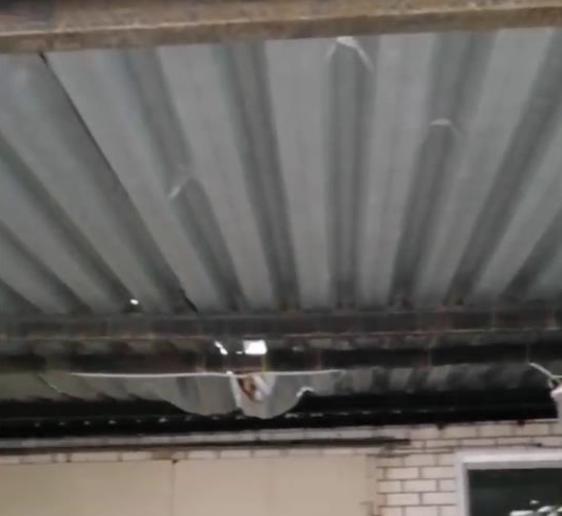
Нарушение исходного положения конструкции, коррозия металлических элементов	Нарушение эстетико-функциональных требований, дальнейшее развитие дефекта, снижение прочностных характеристик	Истечание срока эффективной конструкции, механические воздействия, агрессивное воздействие среды
13.	Металлический нафас	Ограниченно-рабочее способное

Нарушение исходного положения конструкции, коррозия металлических элементов	Нарушение эстетико-функциональных требований, дальнейшее развитие дефекта, снижение прочностных характеристик	Истечание срока эффективной конструкции, механические воздействия, агрессивное воздействие среды

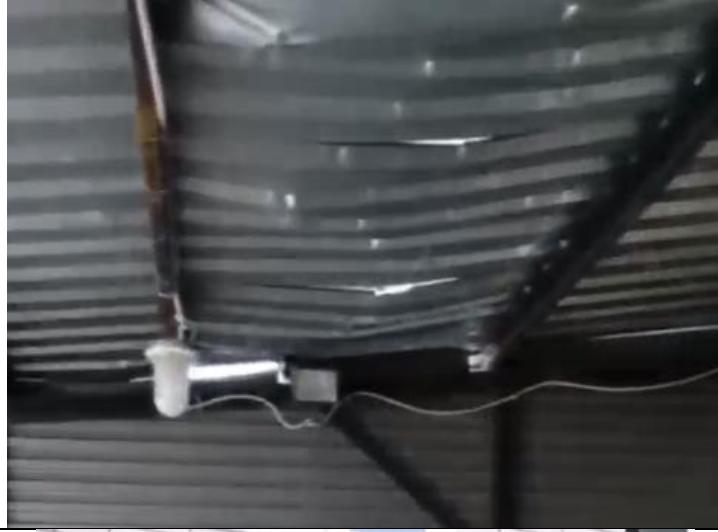
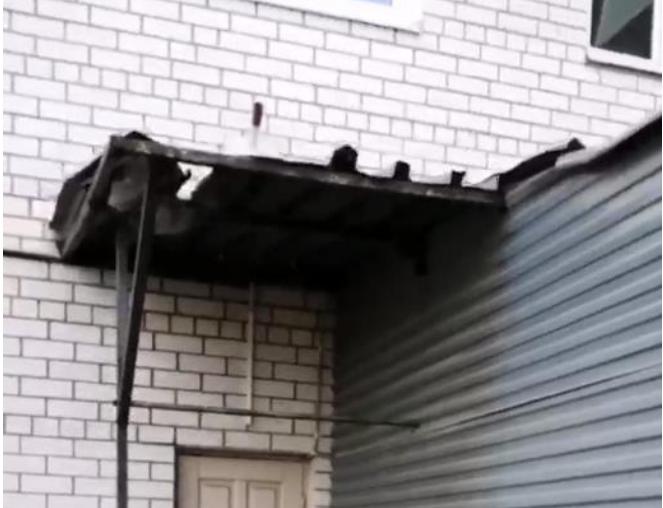
Нарушение исходного положения конструкции, коррозия металлических элементов	Нарушение эстетико-функциональных требований, дальнейшее развитие дефекта, снижение прочностных характеристик	Истечание срока эффективной конструкции, механические воздействия, агрессивное воздействие среды
15.	Металлический нафас	Ограниченно-рабочее способное

Нарушение исходного положения конструкции, коррозия металлических элементов	Нарушение эстетико-функциональных требований, дальнейшее развитие дефекта, снижение прочностных характеристик	Истечание срока эффективной конструкции, механические воздействия, агрессивное воздействие среды

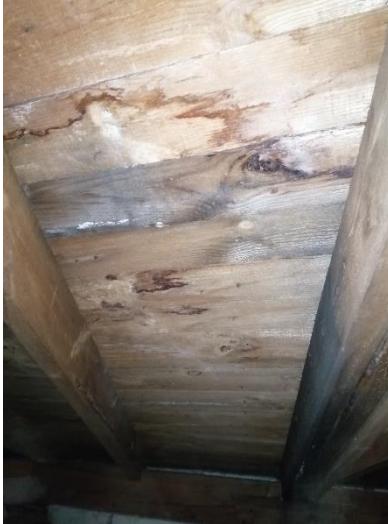
1	2	3	4	5	6	7
3.	Покрытие и кровля	Осповидно-растительное

Разрушение покрытия, замачивание конструкций	Нарушение эстетическо-функциональных требований, дальнейшее развитие дефекта	Истечание срока эффективной эксплуатации покрытия, механические воздействия, агрессивное воздействие среды
4.	Покрытие и кровля	Осповидно-растительное

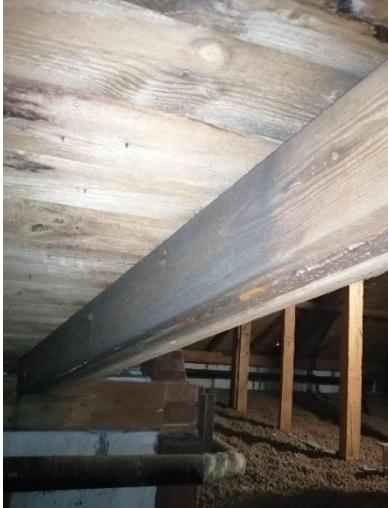
Разрушение покрытия, замачивание конструкций	Нарушение эстетическо-функциональных требований, дальнейшее развитие дефекта	Истечание срока эффективной эксплуатации покрытия, механические воздействия, агрессивное воздействие среды

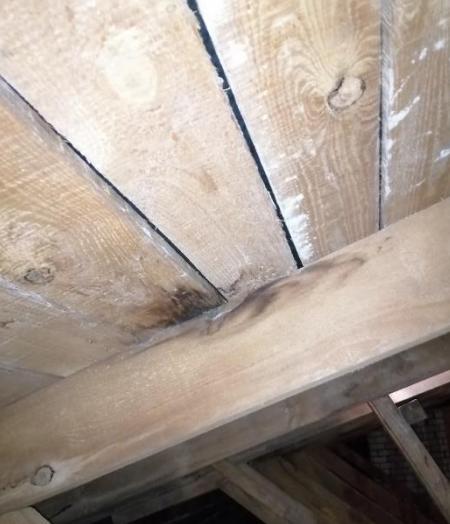
1	2	3	4	5	6	7
5.	Покрытие и кровля	Ограниченно-рабочеспособное

Разрушение покрытия, замачивание конструкций	Нарушение эстетическо-функциональных требований, дальнейшее развитие дефекта	Истечание срока эффективной эксплуатации покрытия, механические воздействия, агрессивное воздействие среды
НАРУЖНЫЕ И ВНУТРЕННИЕ СТЕНЫ						
1.	Внутренняя стена	Ограниченно-рабочеспособное

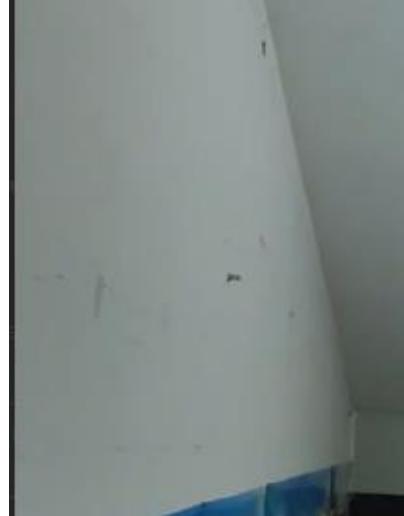
Разрушение декоративного слоя стены	Нарушение эстетическо-функциональных требований, дальнейшее развитие дефекта	Истечание срока эффективной эксплуатации покрытия, механические воздействия, агрессивное воздействие среды

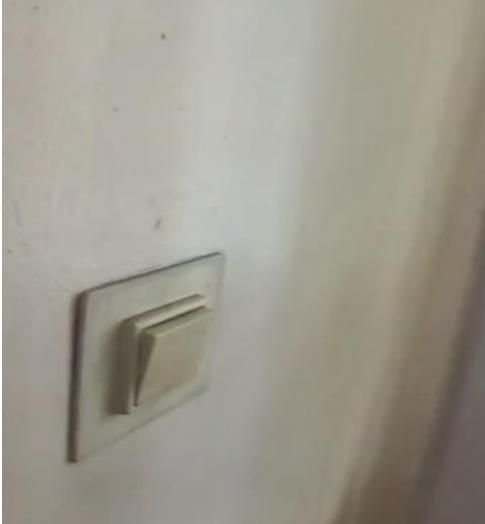
1	2	3	4	5	6	7
2.	Внутренняя стена	Ограниченно-рабочее

Разрушение декоративного слоя стены	Нарушение эстетико-функциональных требований, дальнейшее развитие дефекта	Истечание срока эффективной эксплуатации покрытия, механические воздействия, агрессивное воздействие среды
3.	Наружная стена	Ограниченно-рабочее

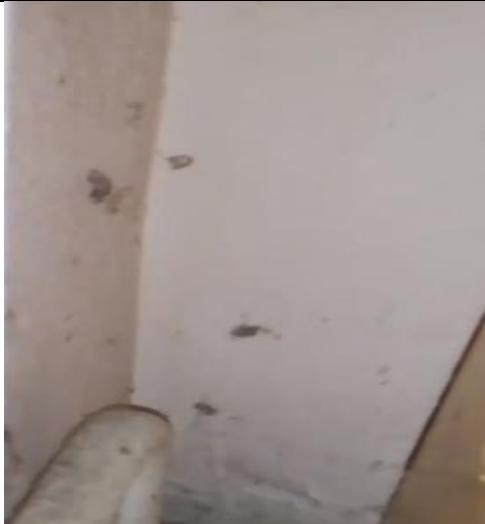
Разрушение декоративного слоя стены	Нарушение эстетико-функциональных требований, дальнейшее развитие дефекта	Истечание срока эффективной эксплуатации покрытия, механические воздействия, агрессивное воздействие среды

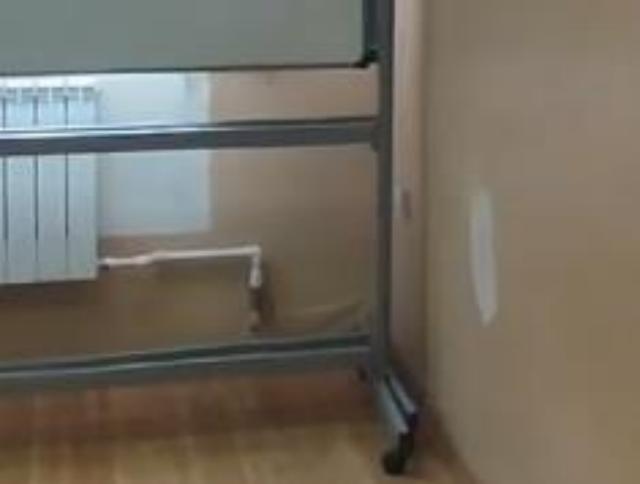
Затерпости декоративного покрытия	Нарушение эстетических функциональных требований	Истечание срока эффективной эксплуатации покрытия, механические воздействия

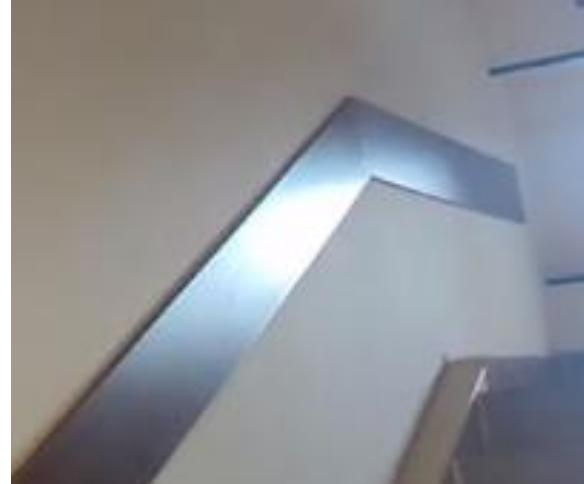
Разрушение декоративного покрытия, затертости и сколы наружной поверхности	Нарушение эстетико-функциональных требований, дальнейшее развитие дефекта	Истечание срока эффективной эксплуатации покрытия, механические воздействия, агрессивное воздействие среды

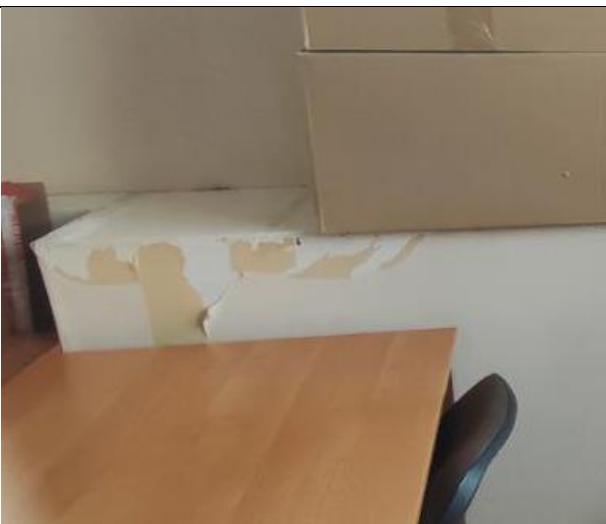
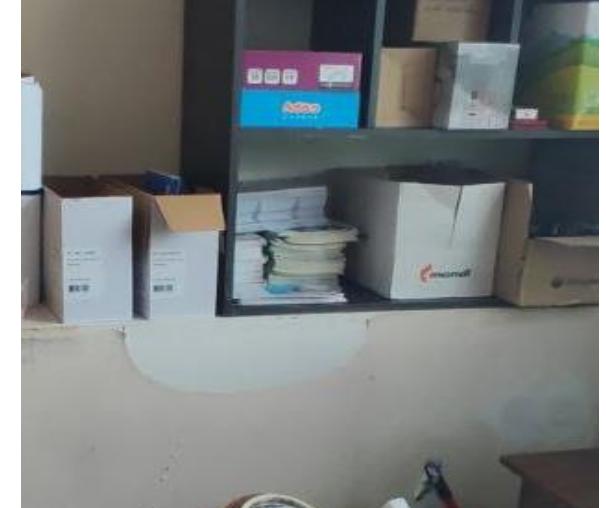
Отслоение декоративного покрытия	Нарушение эстетическо-функциональных требований, дальнейшее развитие дефекта	Истечание срока эффективной эксплуатации покрытия, механические воздействия, агрессивное воздействие среды
9.	080	Оспариваемо-радиотехническое

Отслоение декоративного покрытия	Нарушение эстетическо-функциональных требований, дальнейшее развитие дефекта	Истечание срока эффективной эксплуатации покрытия, механические воздействия, агрессивное воздействие среды

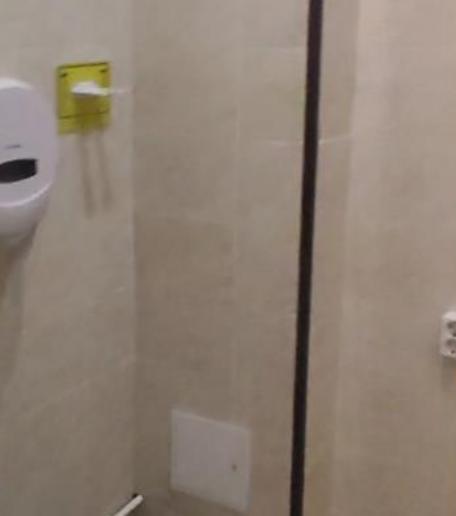
Затертости декоративного покрытия	Нарушение эстетическо- функциональных требований, далеешее развитие дефекта	Механические воздействия

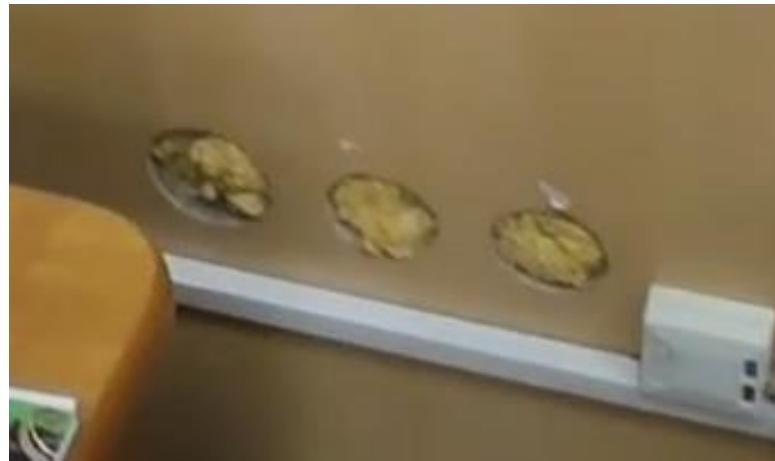
Отслоение декоративного покрытия	Нарушение эстетико-функциональных требований, дальнейшее развитие дефекта	Истечание срока эффективной эксплуатации покрытия, механические воздействия, агрессивное воздействие среды
15.	Обшивки из панелей ЛДСП	Ограниченно-радиотеплоустойчивое

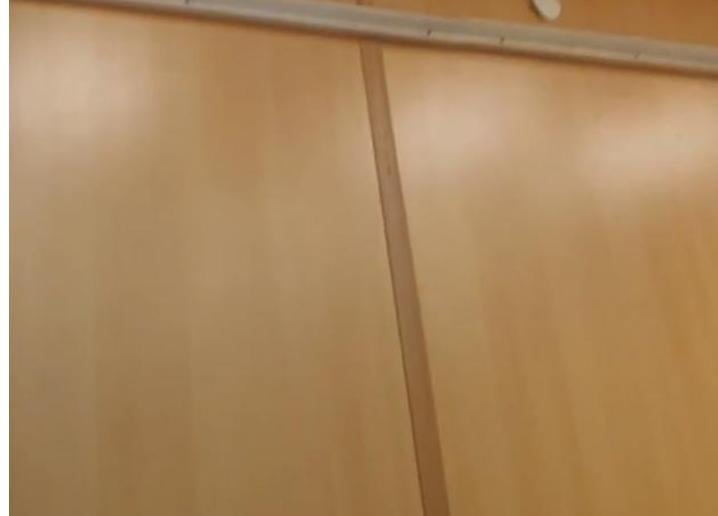
Затертости декоративного покрытия	Нарушение эстетико-функциональных требований, дальнейшее развитие дефекта	Механические воздействия

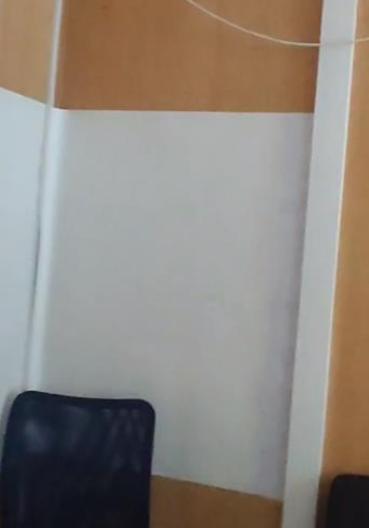
1	2	3	4	5	6	7
16.	Одышки из панелей ЛДСП	Ограниченно-радиопостоидное

Отслоение декоративного покрытия	Нарушение эстетико-функциональных требований, дальнейшее развитие дефекта	Истечание срока эффективной эксплуатации покрытия, механические воздействия, агрессивное воздействие среды
17.	Одышки из панелей ЛДСП	Ограниченно-радиопостоидное

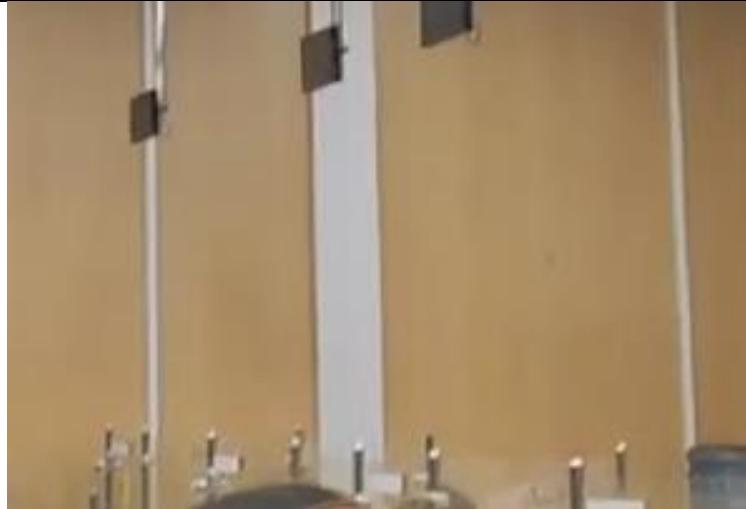
Затертости декоративного покрытия	Нарушение эстетико-функциональных требований, дальнейшее развитие дефекта	Механические воздействия

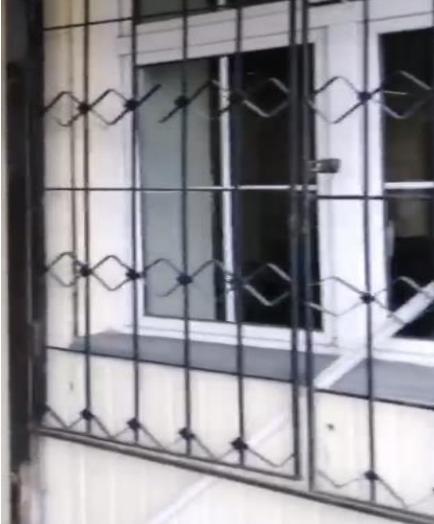
1	2	3	4	5	6	7
НАРУЖНЫЕ И ВНУТРЕННИЕ ДВЕРНЫЕ И ОКОННЫЕ ЗАПОЛНЕНИЯ						
1.	Окно решетка	Окно решетка

Отслоение декоративного покрытия	Нарушение эстетико-функциональных требований, дальнейшее развитие дефекта	Истечание срока эффективной эксплуатации покрытия, механические воздействия, агрессивное воздействие среды
2.	Окно решетка	Окно решетка

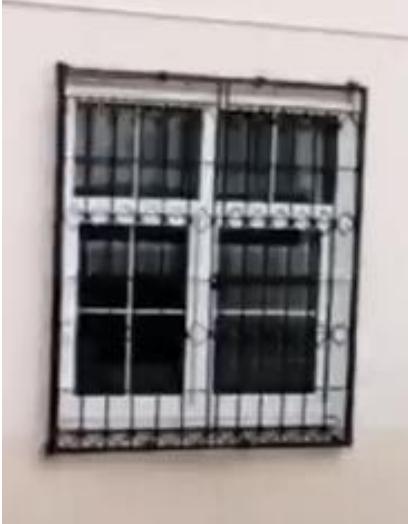
Отслоение декоративного покрытия	Нарушение эстетико-функциональных требований, дальнейшее развитие дефекта	Истечание срока эффективной эксплуатации покрытия, механические воздействия, агрессивное воздействие среды

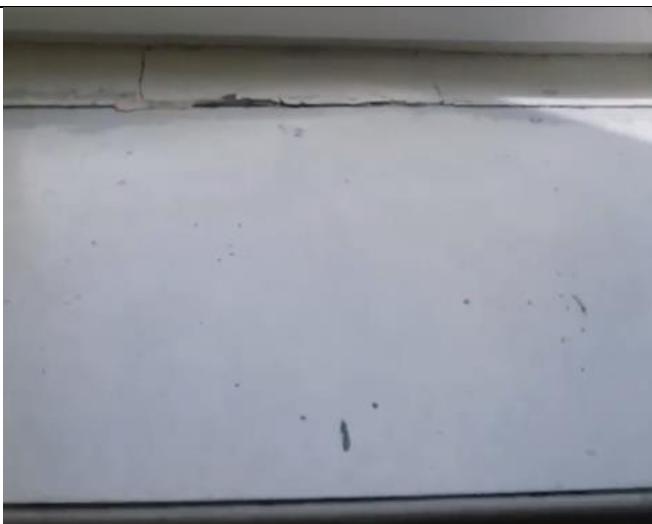
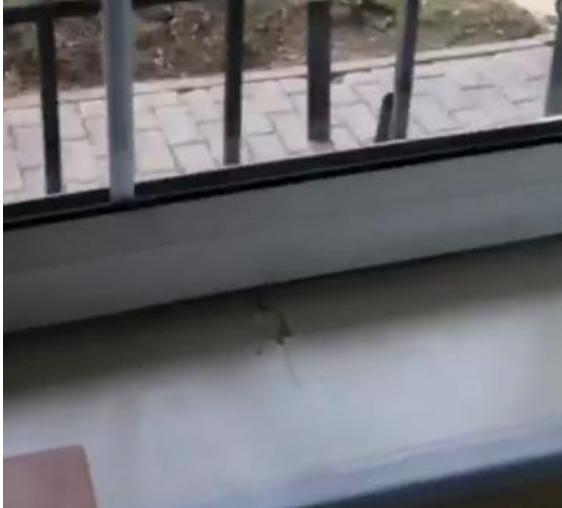
Расстескивание декоративного покрытия	Нарушение эстетическо-функциональных требований, дальнейшее развитие дефекта	Истечание срока эффективной эксплуатации покрытия, механические воздействия, агрессивное воздействие среды
4.	Подоконник	Ограждающе-радиотехническое

Расстескивание декоративного покрытия	Нарушение эстетическо-функциональных требований, дальнейшее развитие дефекта	Истечание срока эффективной эксплуатации покрытия, механические воздействия, агрессивное воздействие среды

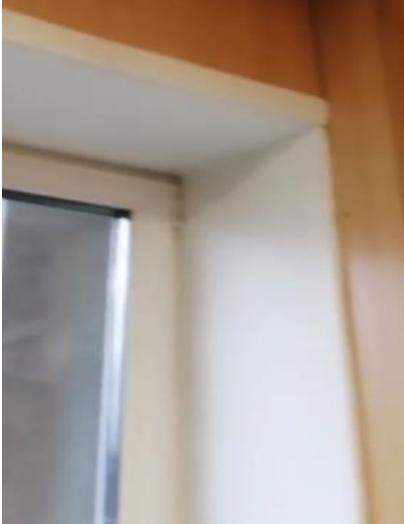
1	2	3	4	5	6	7
5.	Откос	Ограждающе-радиотехническое

Расстескивание декоративного покрытия	Нарушение эстетико-функциональных требований, дальнейшее развитие дефекта	Истечание срока эффективной эксплуатации покрытия, механические воздействия, агрессивное воздействие среды
6.	Металлическая рольставня	Ограждающе-радиотехническое

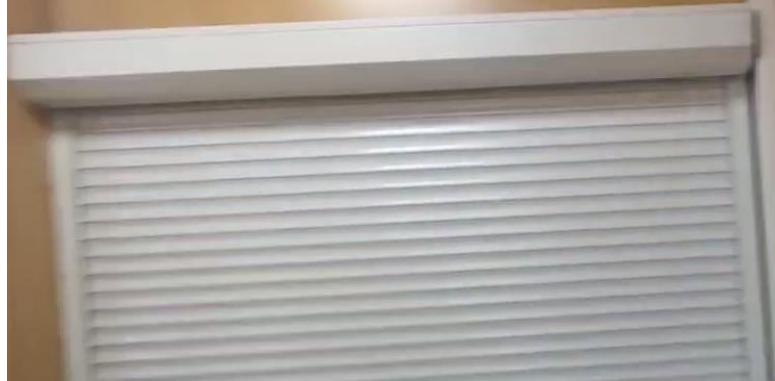
Износ механизма опускания и поднимания металлической рольставни	Невозможность дальнейшего использования	Истечание срока эффективной эксплуатации, механические воздействия

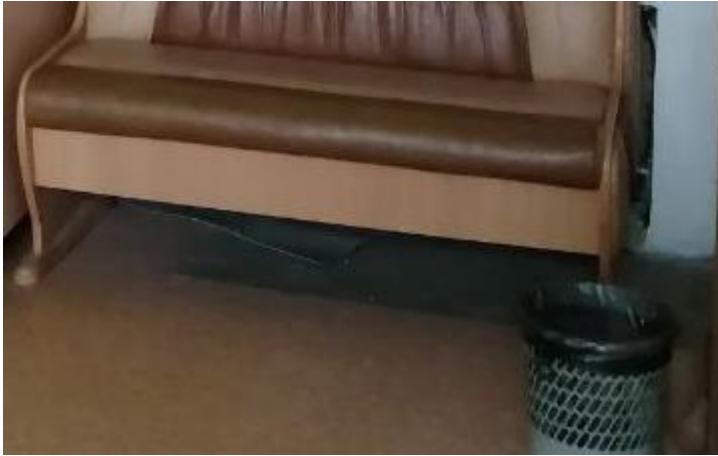
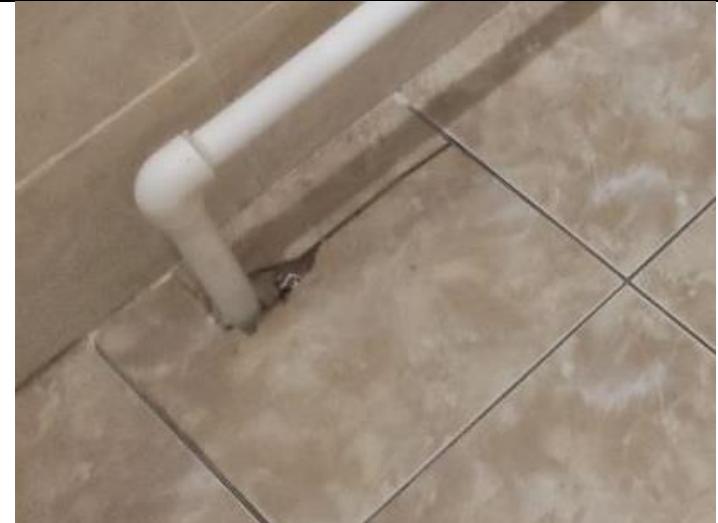
Нарушение эстетико-функциональных требований, дальнейшее развитие дефекта	Нарушение эстетико-функциональных требований, дальнейшее развитие дефекта	Истечание срока эффективной эксплуатации покрытия, механические воздействия
3.	Плитка	Оспариваемо-радиотехническое

Нарушение эстетико-функциональных требований, дальнейшее развитие дефекта	Нарушение эстетико-функциональных требований, дальнейшее развитие дефекта	Истечание срока эффективной эксплуатации покрытия, механические воздействия

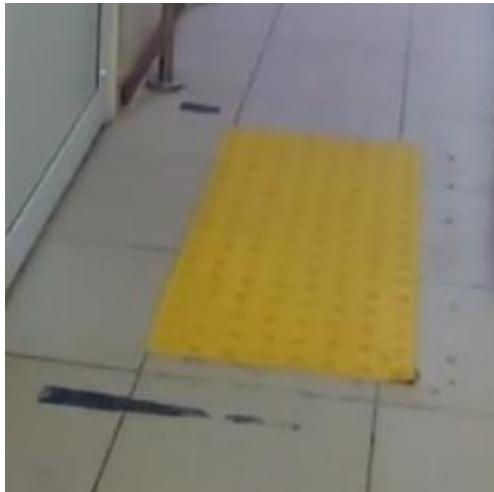
Затертости декоративного покрытия	Нарушение эстетическо- функциональных требований	Истече- ние срока эффективной эксплуатации покрытия, механические воздей- ствия

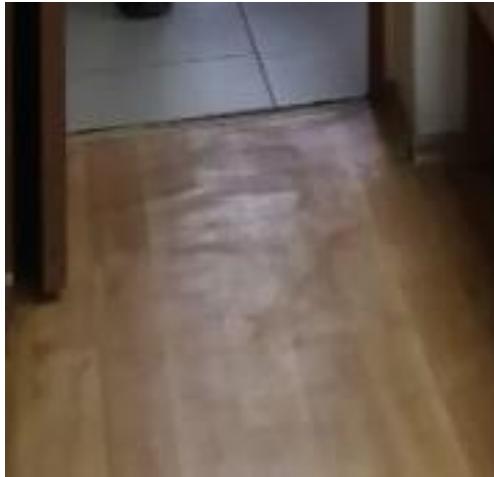
1	2	3	4	5	6	7
6.	Линолеум	Оспанувано-радіопостосочне

Затертости декоративного покрытия	Нарушение эстетических-функциональных требований	Истечание срока эффективной эксплуатации покрытия, механические воздействия
7.	Плитка	Оспанувано-радіопостосочное

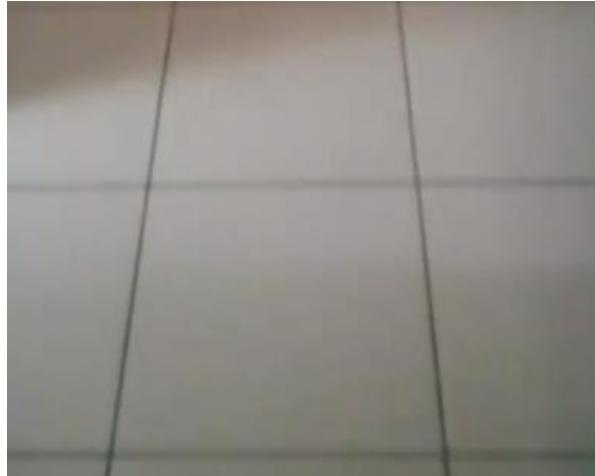
Затертости декоративного покрытия	Нарушение эстетических-функциональных требований	Истечание срока эффективной эксплуатации покрытия, механические воздействия

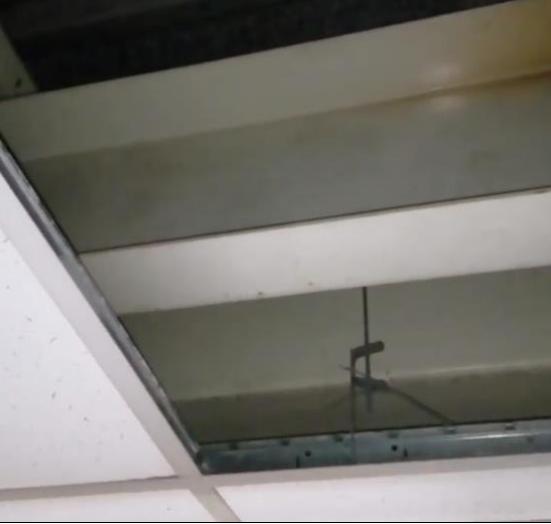
Нарушение целостности декоративного покрытия потолка	Нарушение эстетико-функциональных требований	Истечание срока эффективной эксплуатации покрытия, механические воздействия, агрессивное воздействие среды
2.	Потолок	0 сплошное-растяжное

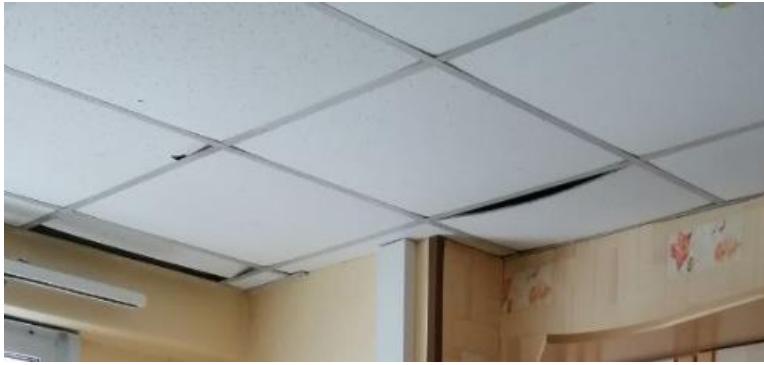
Нарушение целостности декоративного покрытия потолка	Нарушение эстетико-функциональных требований	Истечание срока эффективной эксплуатации покрытия, механические воздействия, агрессивное воздействие среды

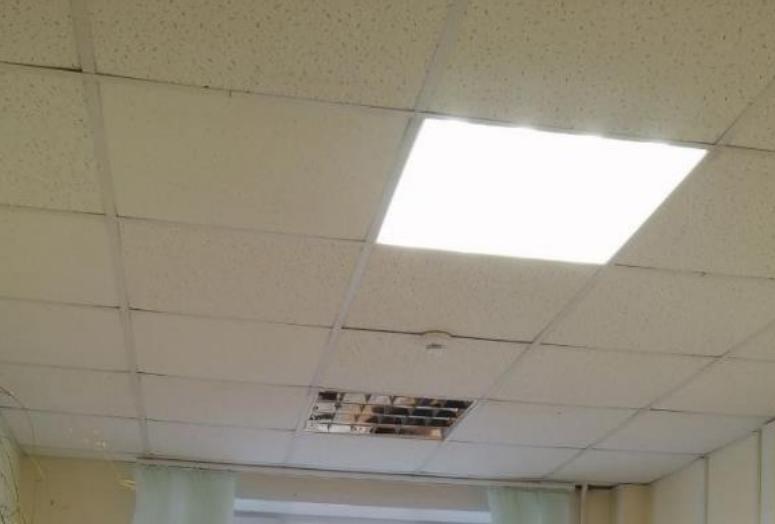
Нарушение целостности декоративного покрытия потолка, износ элементов светового оборудования	Нарушение эстетико-функциональных требований	Истечание срока эффективной эксплуатации покрытия, механические воздействия, агрессивное воздействие среды
4.	Потолок	Справочно-разъяснительное

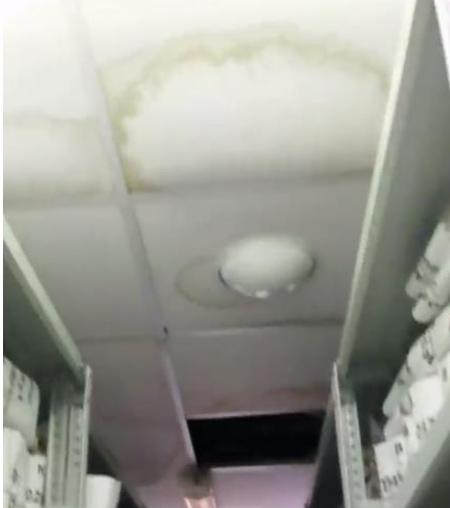
Разводы на наружной поверхности декоративного покрытия потолка, нарушение целостности декоративного покрытия потолка	Нарушение эстетико-функциональных требований	Механические воздействия, агрессивное воздействие среды

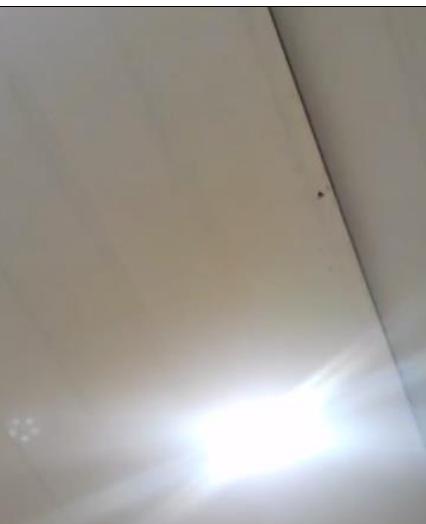
1	2	3	4	5	6	7
5.	Потолок	Ограниченно-радиотехническое

Нарушение целостности декоративного покрытия потолка	Нарушение эстетических-функциональных требований	Истечание срока эффективной эксплуатации покрытия, механические воздействия
СИСТЕМА ВОДОСНАБЖЕНИЯ						
1.	Система водоснабжения	Ограниченно-радиотехническое

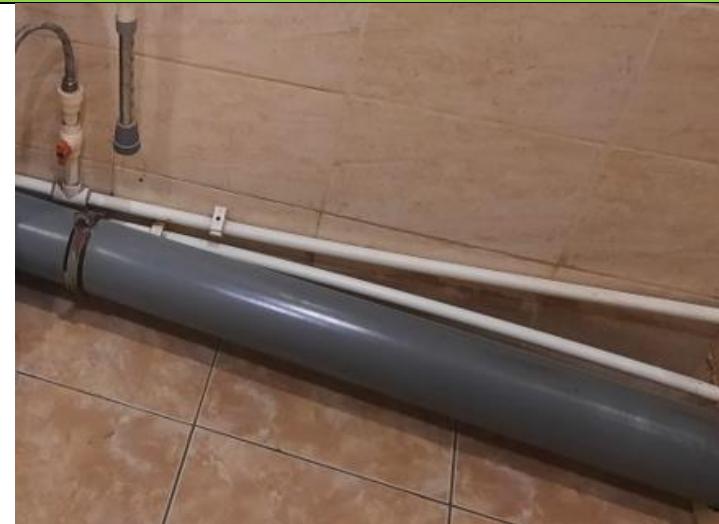
Нарушение горизонтального положения труб, нарушение целостности местастыковки труб с подключаемым оборудованием	Нарушение эстетических-функциональных требований, дальнейшее развитие дефекта	Истечание срока эффективной эксплуатации элементов, механические воздействия

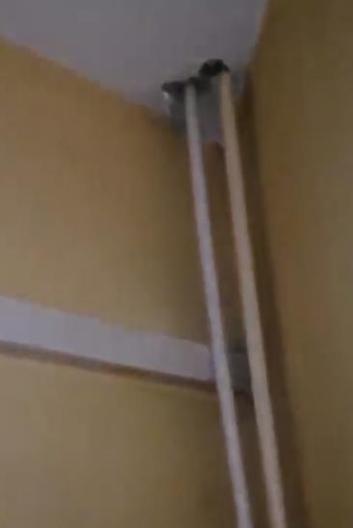
1	2	3	4	5	6	7
2.	Система водоснабжения	Ограниченно-рабочее

Нарушение вертикального положения труб	Нарушение эстетико-функциональных требований	Истечание срока эффективной эксплуатации элементов, механические воздействия
3.	Система водоснабжения	Ограниченно-рабочее

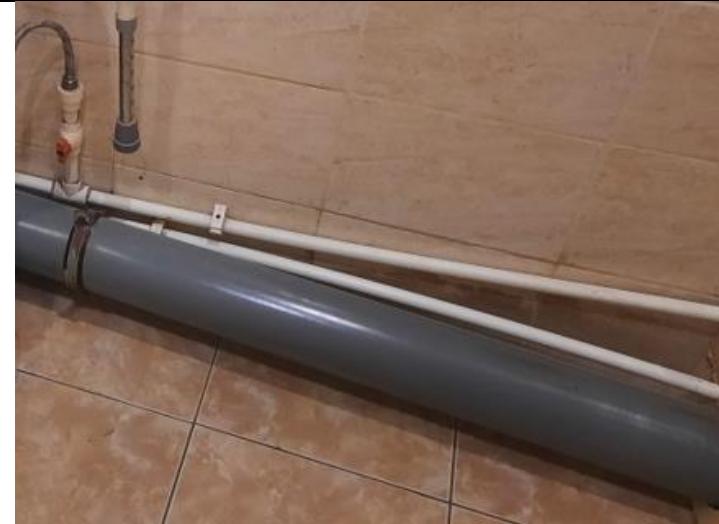
Нарушение горизонтального положения трубы, нарушение целостности местастыковки труб с подключаемым оборудованием	Нарушение эстетико-функциональных требований, дальнейшее развитие дефекта	Истечание срока эффективной эксплуатации элементов, механические воздействия
2.	Система водоотведения	Ограниченно-рабочеспособное

Нарушение горизонтального положения трубы, нарушение целостности местастыковки труб с подключаемым оборудованием	Нарушение эстетико-функциональных требований, дальнейшее развитие дефекта	Истечание срока эффективной эксплуатации элементов, механические воздействия

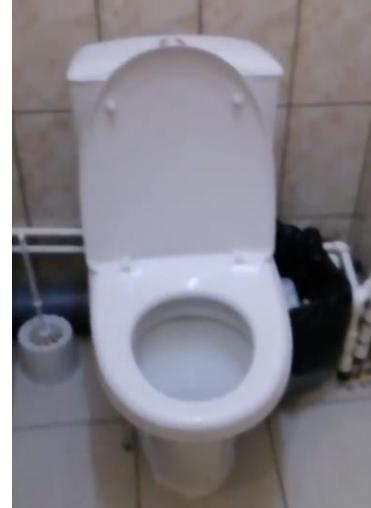
Нарушение горизонтального положения трубы, нарушение целостности местастыковки трубы с подключаемым оборудованием	Нарушение эстетико-функциональных требований, дальнейшее развитие дефекта	Истечание срока эффективной эксплуатации элементов, механические воздействия

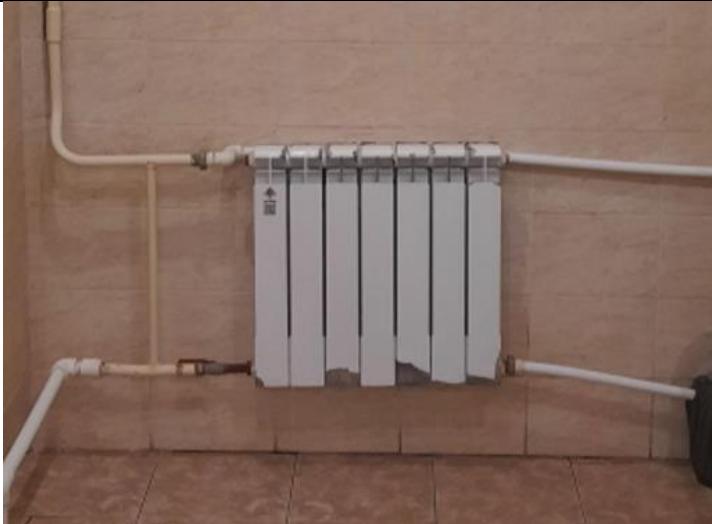
Нарушение горизонтального и вертикального положения труб, нарушение эстетического вида оборудования отопления	Нарушение эстетико-функциональных требований, дальнейшее развитие дефекта	Истечание срока эффективной эксплуатации элементов, механические воздействия
2.	Система отопления	Ограниченно-рабочеспособное

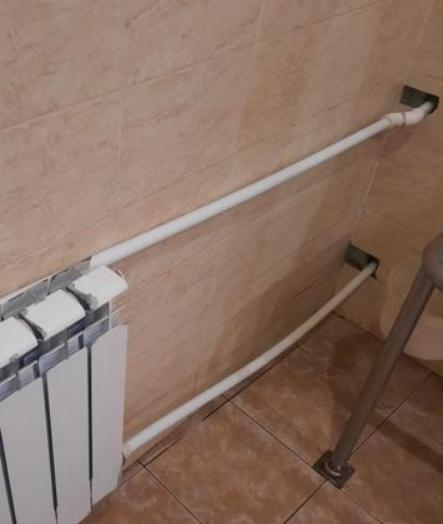
Нарушение горизонтального и вертикального положения труб, нарушение целостности мест стыковки труб с подключаемым оборудованием	Нарушение эстетико-функциональных требований, дальнейшее развитие дефекта	Истечание срока эффективной эксплуатации элементов, механические воздействия

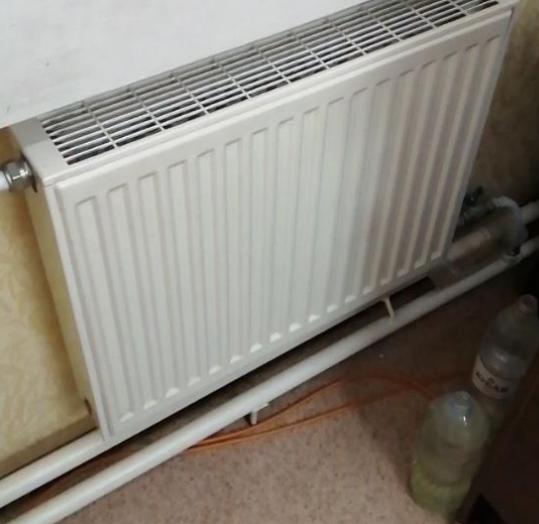
Нарушение целостности мест стыковки труб с подключаемым оборудованием, нарушение функциональности оборудования отопления	Нарушение эстетико-функциональных требований, дальнейшее развитие дефекта	Истечание срока эффективной эксплуатации элементов, механические воздействия
4.	Система отопления	Ограниченно-радиотеплоносичое

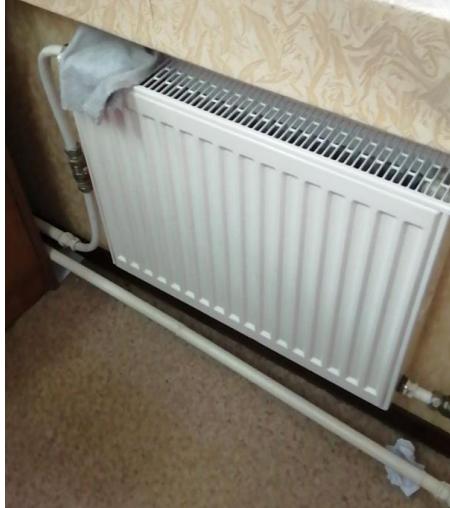
Нарушение целостности мест стыковки труб с подключаемым оборудованием, нарушение функциональности оборудования отопления	Нарушение эстетико-функциональных требований, дальнейшее развитие дефекта	Истечание срока эффективной эксплуатации элементов, механические воздействия

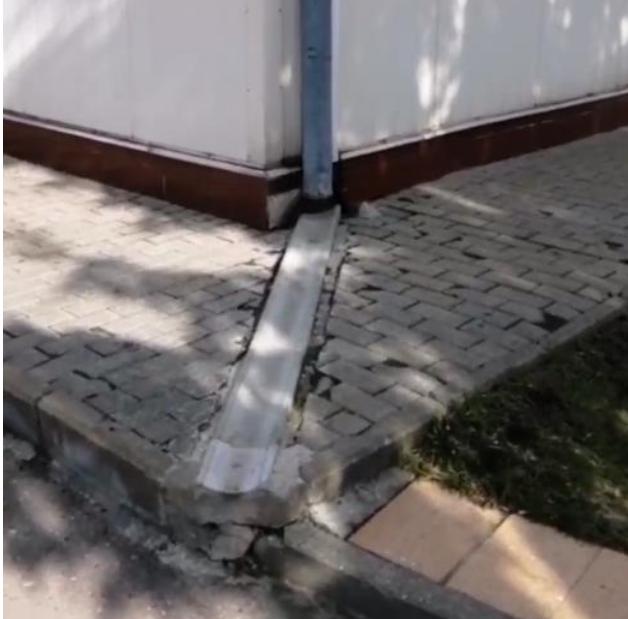
Разрушение отмостки	Нарушение эстетико-функциональных требований, дальнейшее развитие дефекта	Истечание срока эффективной эксплуатации, нарушение уклона, изменение геометрического положения, агрессивное воздействие среды

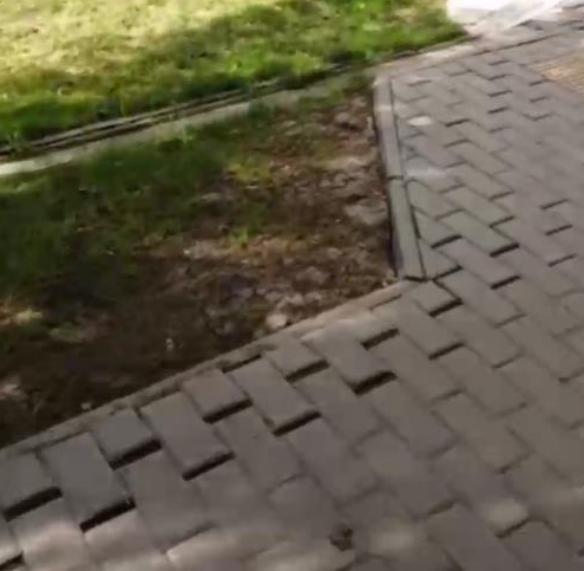
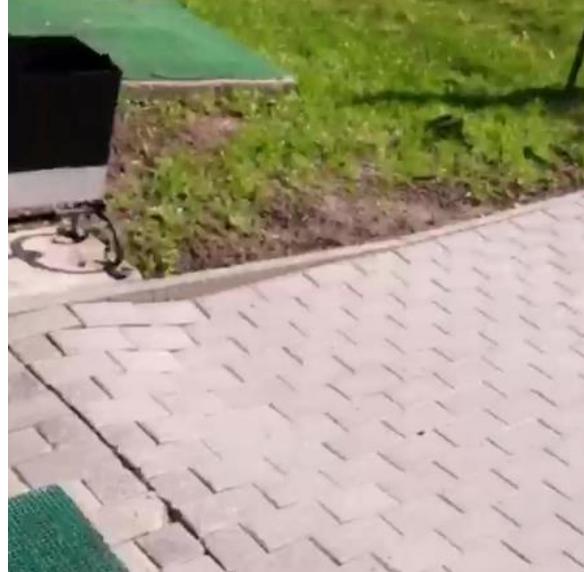
Разрушение тротуарной плитки дорожек	Нарушение эстетико-функциональных требований, дальнейшее развитие дефекта	Истечание срока эффективной эксплуатации, нарушение уклона, изменение геометрического положения, агрессивное воздействие среды
10.	Тротуарная плитка дорожек	Ограниченно-рабочоспособное

Разрушение тротуарной плитки дорожек	Нарушение эстетико-функциональных требований, дальнейшее развитие дефекта	Истечание срока эффективной эксплуатации, нарушение уклона, изменение геометрического положения, агрессивное воздействие среды

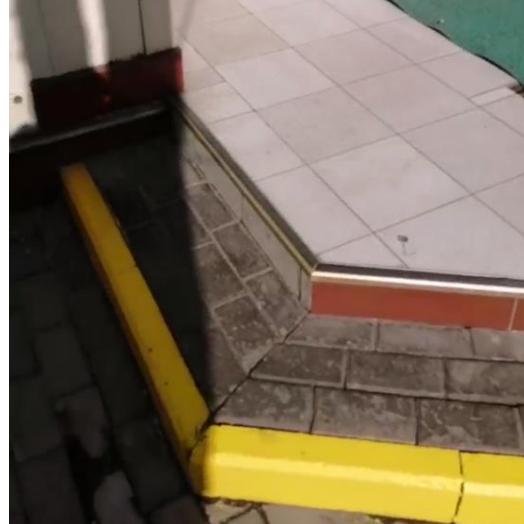
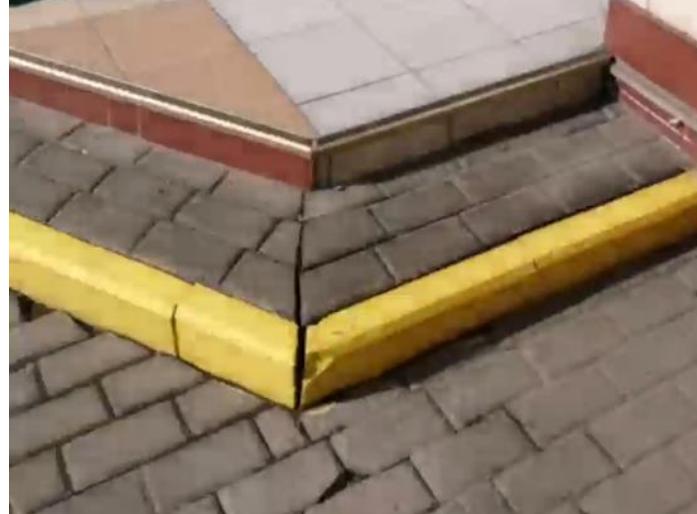
Разрушение ступеней входной группы	Нарушение эстетико-функциональных требований, дальнейшее развитие дефекта	Истечание срока эффективной эксплуатации, изменение геометрического положения, агрессивное воздействие среды
12.	Ступени входной группы	Ограниченно-рабочее состояние

Разрушение ступеней входной группы	Нарушение эстетико-функциональных требований, дальнейшее развитие дефекта	Истечание срока эффективной эксплуатации, изменение геометрического положения, агрессивное воздействие среды

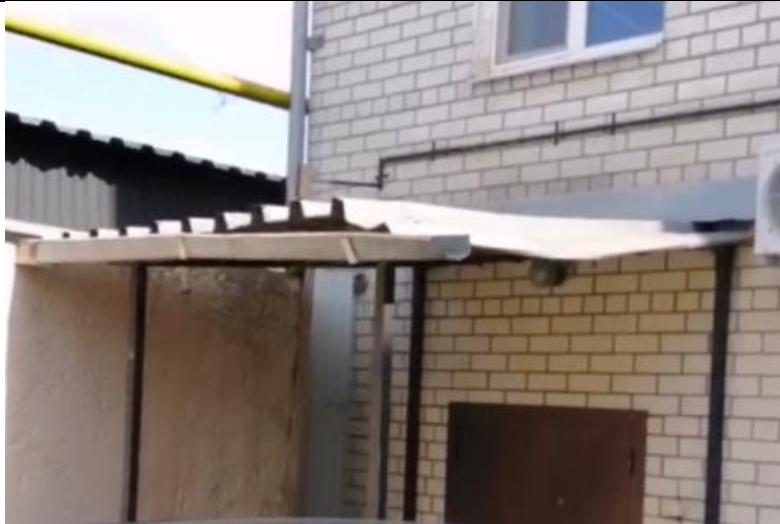
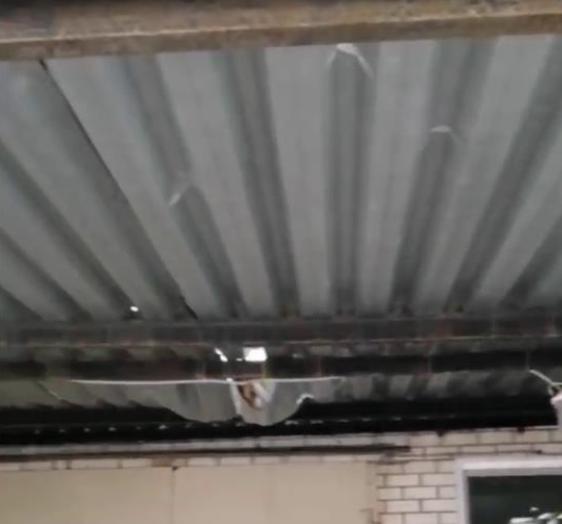
Нарушение исходного положения конструкции, коррозия металлических элементов	Нарушение эстетико-функциональных требований, дальнейшее развитие дефекта, снижение прочностных характеристик	Истечание срока эффективной конструкции, механические воздействия, агрессивное воздействие среды
18.	Металлический нафас	Ограниченно-рабочее способное

Нарушение исходного положения конструкции, коррозия металлических элементов	Нарушение эстетико-функциональных требований, дальнейшее развитие дефекта, снижение прочностных характеристик	Истечание срока эффективной конструкции, механические воздействия, агрессивное воздействие среды
