ТЕХНИЧЕСКИЙ ОТЧЕТ

по результатам инженерно-технического обследования

Здание по адресу: 393760, Тамбовская область, г. Мичуринск, ул.

«Капитальный ремонт административного
здания ОСФР по Тамбовской области,
расположенного по адресу: 393760, Тамбовская
область, г. Мичуринск, ул. Интернациональная,
д. 91А»

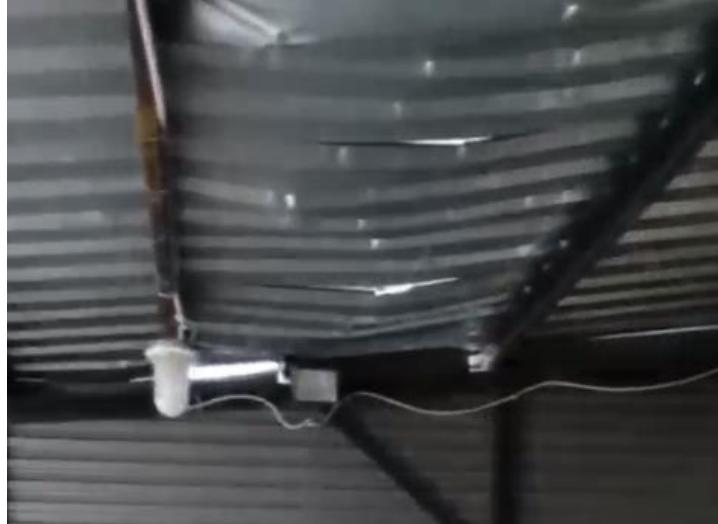
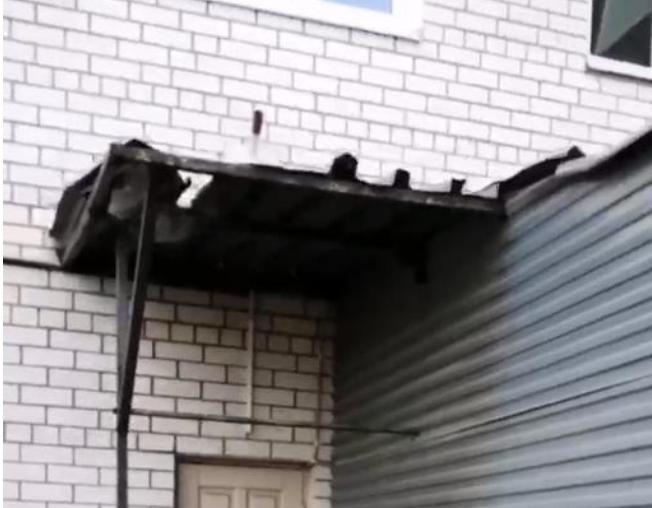
Нарушение исходного положения конструкции, коррозия металлических элементов	Нарушение эстетико-функциональных требований, дальнейшее развитие дефекта, снижение прочностных характеристик	Истечание срока эффективной конструкции, механические воздействия, агрессивное воздействие среды
20.	Металлический нафас	Ограниченно-рабочее способное

Нарушение исходного положения конструкции, коррозия металлических элементов	Нарушение эстетико-функциональных требований, дальнейшее развитие дефекта, снижение прочностных характеристик	Истечание срока эффективной конструкции, механические воздействия, агрессивное воздействие среды

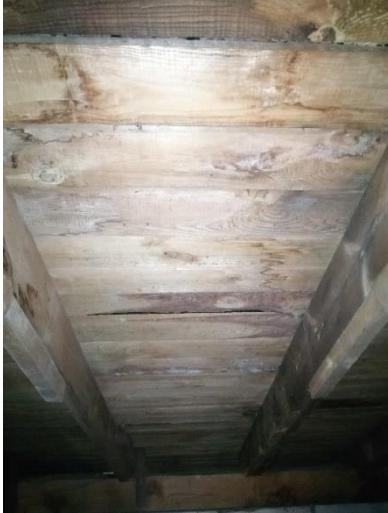
Разрушение покрытия, замачивание конструкций	Нарушение эстетико-функциональных требований, дальнейшее развитие дефекта	Истечание срока эффективной эксплуатации покрытия, механические воздействия, агрессивное воздействие среды

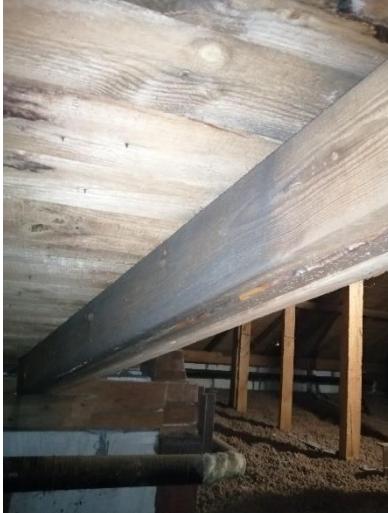
Разрушение покрытия, замачивание конструкций	Нарушение эстетико-функциональных требований, дальнейшее развитие дефекта	Истечание срока эффективной эксплуатации покрытия, механические воздействия, агрессивное воздействие среды

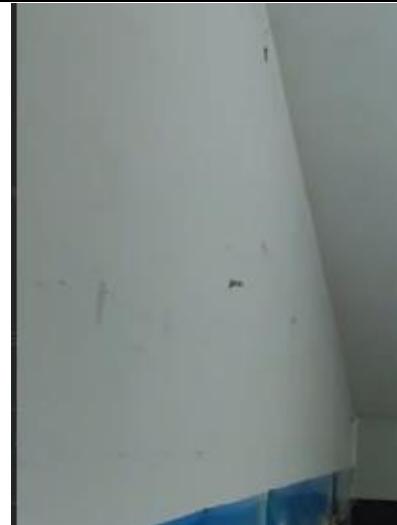
Разрушение декоративного слоя стены	Нарушение эстетико-функциональных требований, дальнейшее развитие дефекта	Истечание срока эффективной эксплуатации покрытия, механические воздействия, агрессивное воздействие среды

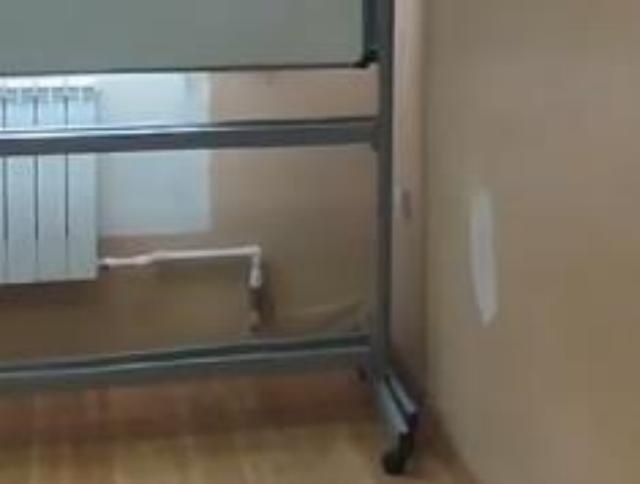
Затерпости декоративного покрытия	Нарушение эстетическо- функциональных требований	Истече- ние срока эффективной эксплуатации покрытия, механические воздей- ствия

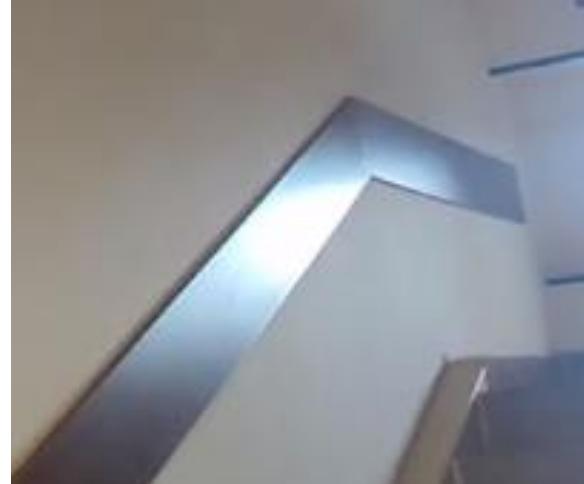
Разрушение декоративного покрытия, затертости и сколы наружной поверхности	Нарушение эстетико-функциональных требований, дальнейшее развитие дефекта	Истечание срока эффективной эксплуатации покрытия, механические воздействия, агрессивное воздействие среды

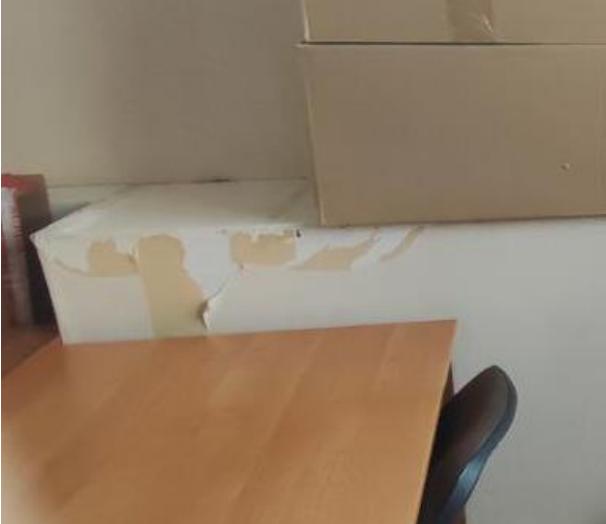
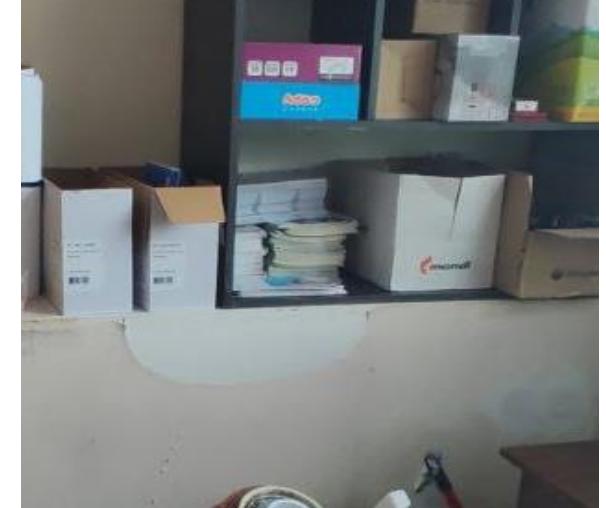
Отслоение декоративного покрытия	Нарушение эстетико-функциональных требований, дальнейшее развитие дефекта	Истечание срока эффективной эксплуатации покрытия, механические воздействия, агрессивное воздействие среды
26.	0801	Оспариваемо-радиотехническое

Отслоение декоративного покрытия	Нарушение эстетико-функциональных требований, дальнейшее развитие дефекта	Истечание срока эффективной эксплуатации покрытия, механические воздействия, агрессивное воздействие среды

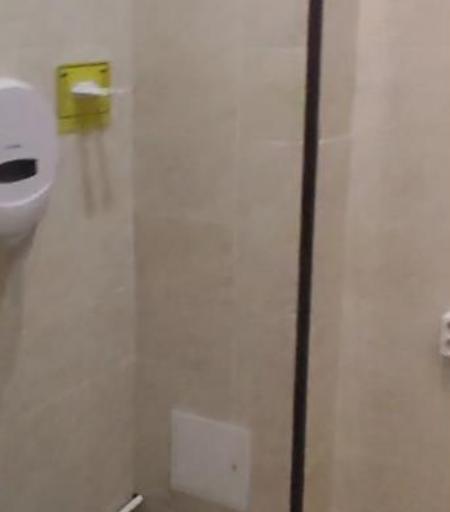
Затертости декоративного покрытия	Нарушение эстетическо- функциональных требований, далеешее развитие дефекта	Механические воздействия

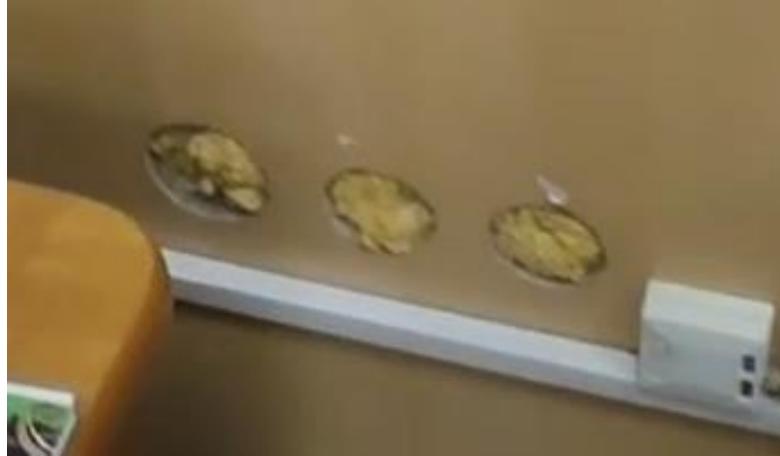
Отслоение декоративного покрытия	Нарушение эстетико-функциональных требований, дальнейшее развитие дефекта	Истечание срока эффективной эксплуатации покрытия, механические воздействия, агрессивное воздействие среды
32.	Обшивки из панелей ЛДСП	Ограниченно-радиостоекое

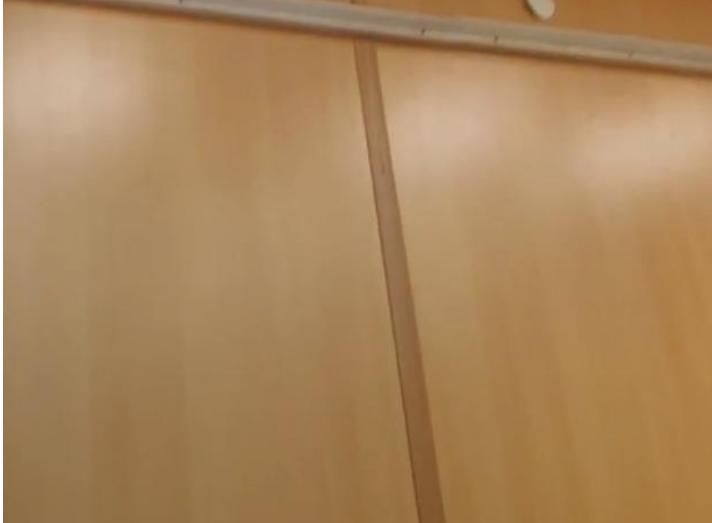
Затерпости декоративного покрытия	Нарушение эстетико-функциональных требований, дальнейшее развитие дефекта	Механические воздействия

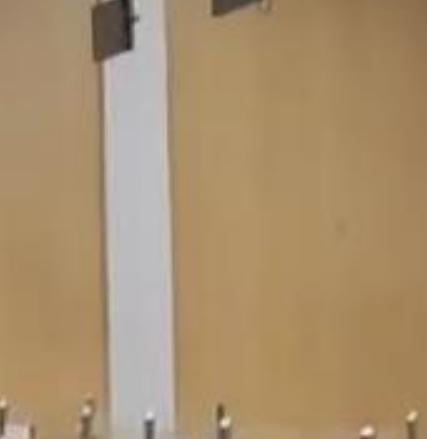
Затерпости декоративного покрытия	Нарушение эстетико-функциональных требований, дальнейшее развитие дефекта	Механические воздействия

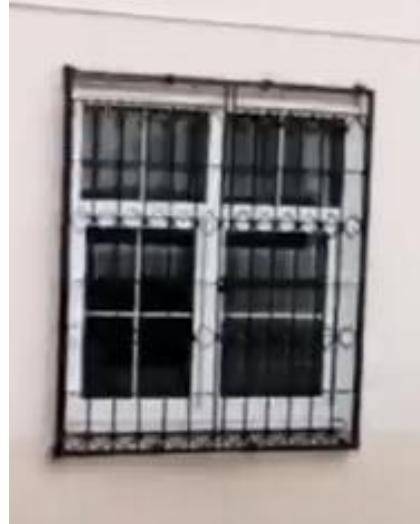
Отслоение декоративного покрытия	Нарушение эстетико-функциональных требований, дальнейшее развитие дефекта	Истечание срока эффективной эксплуатации покрытия, механические воздействия, агрессивное воздействие среды

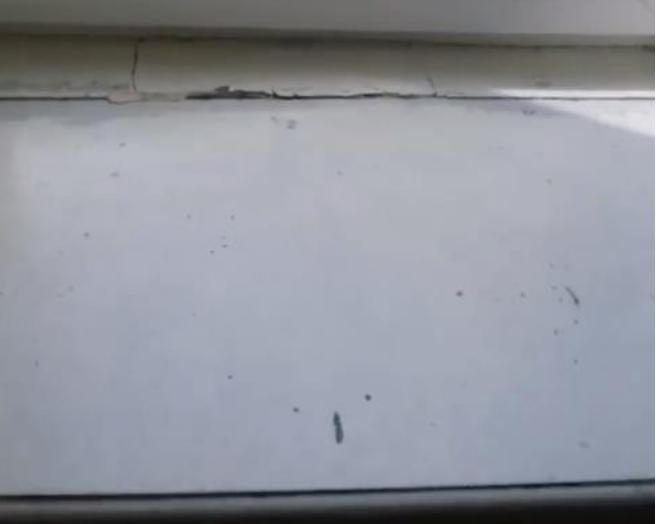
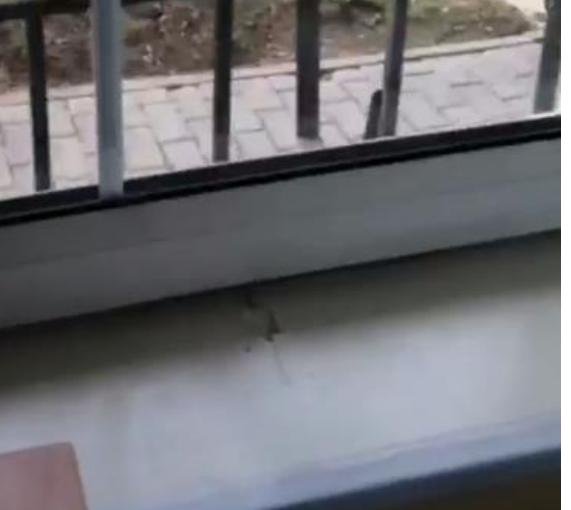
Расстескивание декоративного покрытия Нарушение эстетико-функциональных требований, дальнейшее развитие дефекта Истечание срока эффективной эксплуатации покрытия, механические воздействия, агрессивное воздействие среды
15.	Подоконник	Ограничение-подоконник

Расстескивание декоративного покрытия Нарушение эстетико-функциональных требований, дальнейшее развитие дефекта Истечание срока эффективной эксплуатации покрытия, механические воздействия, агрессивное воздействие среды

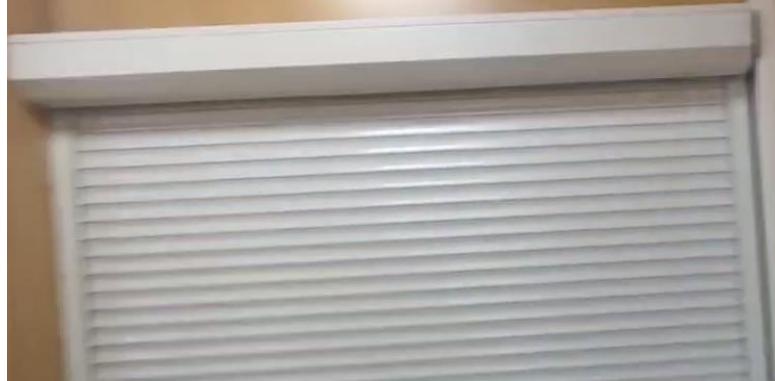
Износ механизма опускания и поднимания металлической рольставни	Невозможность дальнейшего использования	Истечание срока эффективной эксплуатации, механические воздействия

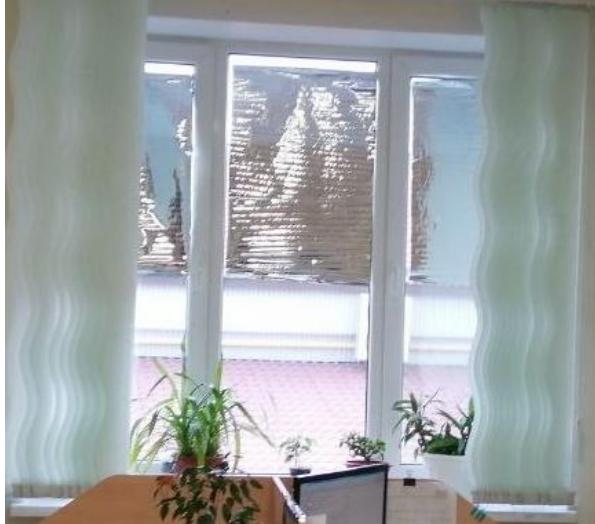
Нарушение целостности оконных рам, износ оконной фурнитуры	Нарушение эстетико-функциональных требований, дальнейшее развитие дефекта, невозможность дальнейшего использования	Истечание срока эффективной эксплуатации покрытия, механические воздействия, агрессивное воздействие среды
19.	Окно	Ограждающе-радиотехническое

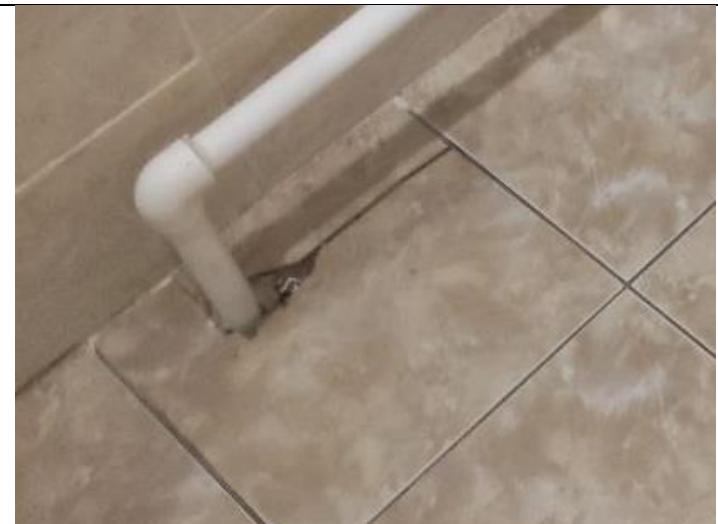
Нарушение эстетико-функциональных требований, дальнейшее развитие дефекта	Нарушение эстетико-функциональных требований, дальнейшее развитие дефекта	Истечание срока эффективной эксплуатации покрытия, механические воздействия

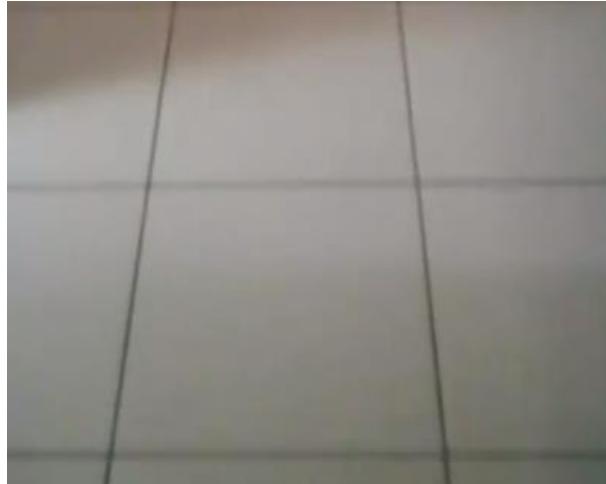
Затертости декоративного покрытия	Нарушение эстетическо- функциональных требований	Истечание срока эффективной эксплуатации покрытия, механические воздействия

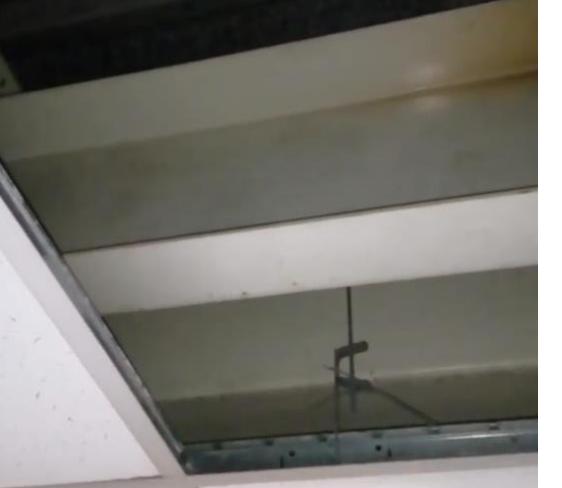
Приложение Б. Ведомость дефектов						
1	2	3	4	5	6	7
ПОТОЛОК						
6.	Потолок	Оспанование потолка

Нарушение целостности декоративного покрытия потолка	Нарушение эстетико-функциональных требований	Истечание срока эффективной эксплуатации покрытия, механические воздействия, агрессивное воздействие среды
061_2025.Т0-ТЧ	7.	Потолок

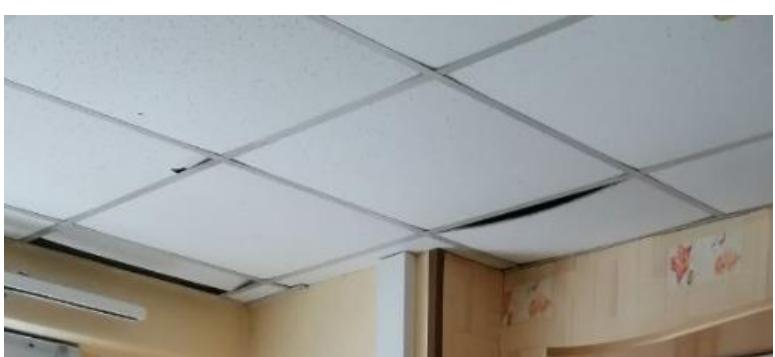
Нарушение целостности декоративного покрытия потолка	Нарушение эстетико-функциональных требований	Истечание срока эффективной эксплуатации покрытия, механические воздействия, агрессивное воздействие среды

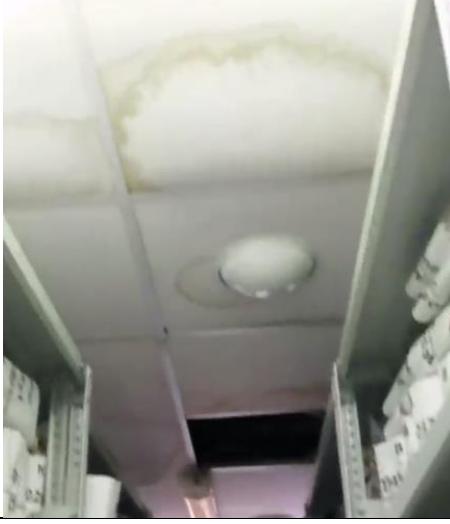
Разводы на наружной поверхности декоративного покрытия потолка, нарушение целостности декоративного покрытия потолка	Нарушение эстетико-функциональных требований	Механические воздействия, агрессивное воздействие среды

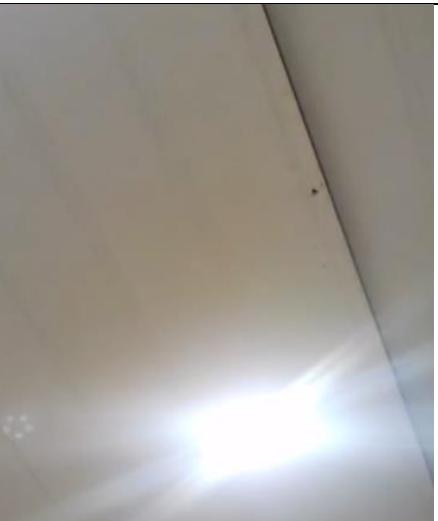
Приложение Б. Ведомость дефектов						
1	2	3	4	5	6	7
10.	Потолок	Оспановка-покрытие

Нарушение целостности декоративного покрытия потолка	Нарушение эстетико-функциональных требований	Истечание срока эффективной эксплуатации покрытия, механические воздействия
СИСТЕМА ВОДОСНАБЖЕНИЯ						
4.	Часть машины	Оспановка-покрытие

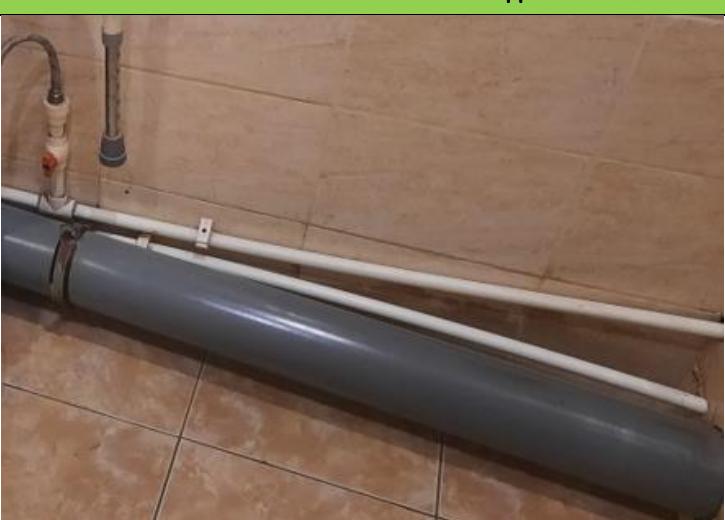
Нарушение горизонтального положения трубы, нарушение целостности местастыковки трубы с подключаемым оборудованием	Нарушение эстетико-функциональных требований, дальнейшее развитие дефекта	Истечание срока эффективной эксплуатации элементов, механические воздействия

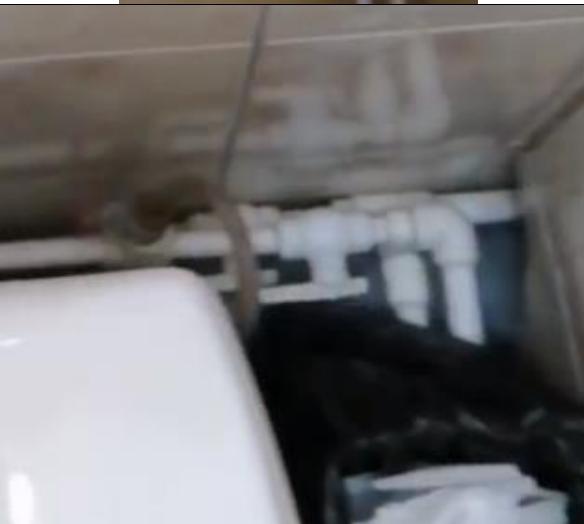
Нарушение горизонтального положения трубы, нарушение целостности местастыковки трубы с подключаемым оборудованием	Нарушение эстетических-функциональных требований, дальнейшее развитие дефекта	Истечание срока эффективной эксплуатации элементов, механические воздействия

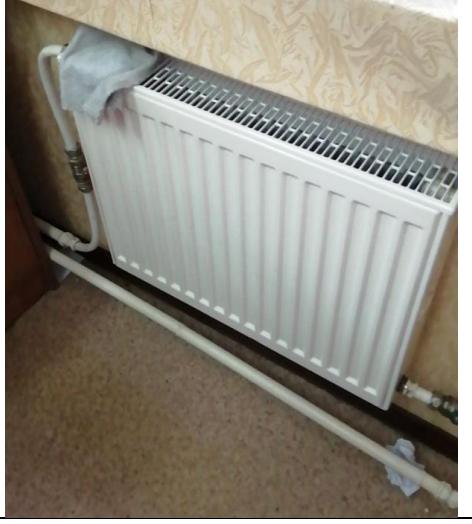
Нарушение целостности мест стыковки труб с подключаемым оборудованием, нарушение функциональности оборудования отопления	Нарушение эстетико-функциональных требований, дальнейшее развитие дефекта	Истечание срока эффективной эксплуатации элементов, механические воздействия

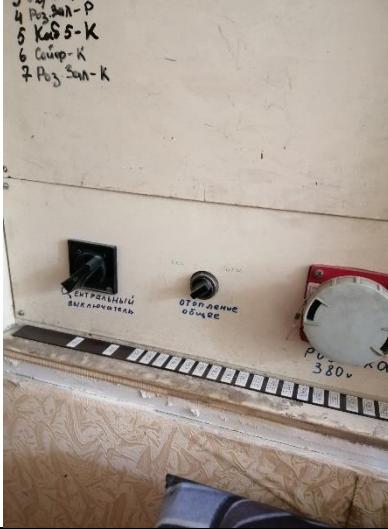
1	2	3	4	5	6	7
СИСТЕМА ЭЛЕКТРОСНАБЖЕНИЯ						
3.	Система электроснабжения	Система электроснабжения

Износ оборудования	Нарушение эстетико-функциональных требований, дальнейшее развитие дефекта	Истечание срока эффективной эксплуатации элементов, механические воздействия
4.	Система электроснабжения	Система электроснабжения

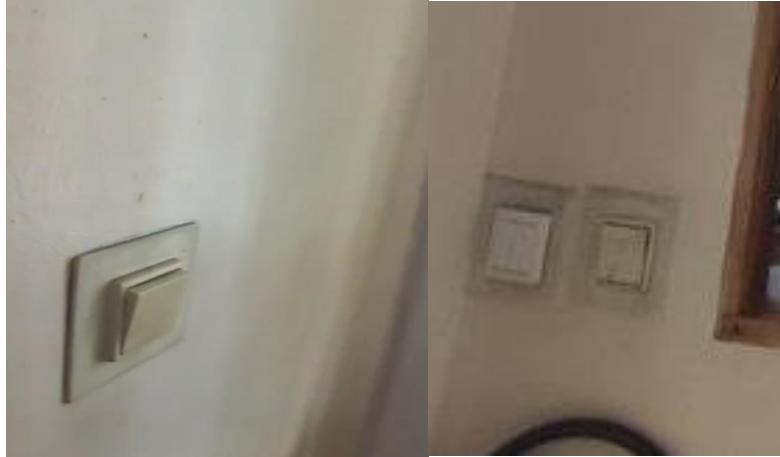
Износ оборудования	Нарушение эстетико-функциональных требований, дальнейшее развитие дефекта	Истечание срока эффективной эксплуатации элементов, механические воздействия

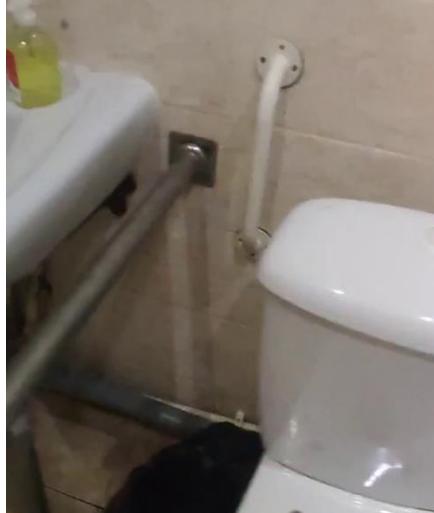
1	2	3	4	5	6	7
3.	Систем доступа маломобильных групп населения (нормативно-рабочее состояние)	Систем доступа маломобильных групп населения (нормативно-рабочее состояние)

Нарушение целостности оборудования санузла для МГН, недостаточное количество оборудования санузла для беспрепятственного передвижения МГН	Нарушение эстетико-функциональных требований, затруднение беспрепятственного передвижения МГН	Истечание срока эффективной эксплуатации элементов, механические воздействия

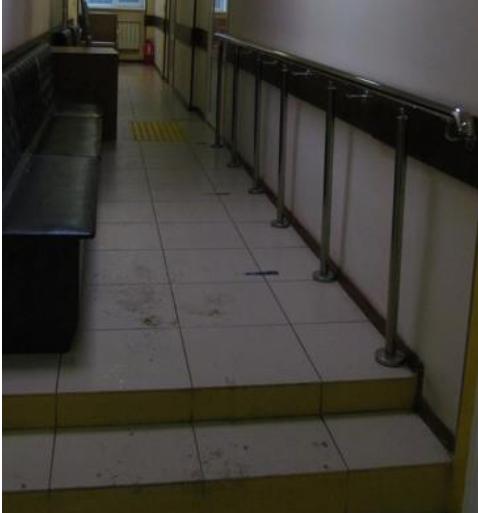
4.	Систем доступа маломобильных групп населения (нормативно-рабочее состояние)	Систем доступа маломобильных групп населения (нормативно-рабочее состояние)

Отсутствие возможности беспрепятственного движения МГН всех категорий по лестнице первого этажа	Нарушение эстетико-функциональных требований, затруднение беспрепятственного передвижения МГН	Истечание срока эффективной эксплуатации элементов, механические воздействия
